# Besiktningsprotokoll

Anticimex Försäkringsbesiktning i samarbete med Fastighetsbyrån

| Fastighetsadress:<br>Särestad Bengtsgård 509 | |

| Besiktningsdatum:<br>2025-04-07 | Protokollnummer:<br>68935566 |

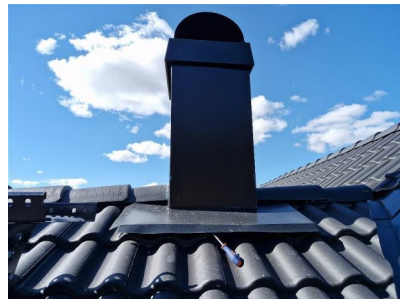
Skorstenens plåtbeslag följer inte takpannornas profilering.

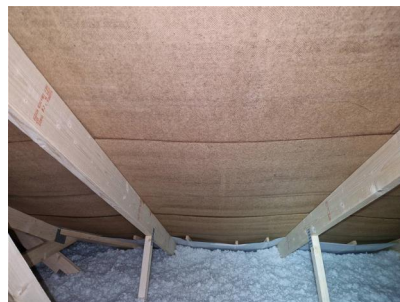
Underlagstaket består av träfiberskivor.

Eftersom underlagstaket består av träfiberskivor utan yttre täckning av papp under takbeklädnaden, finns risk vid ogynnsam väderlek att regnvatten/snö tränger in i skivskarvar med läckage på vindsutrymmet som följd. Med tiden kan även träfiberskivorna drabbas av fuktskador.

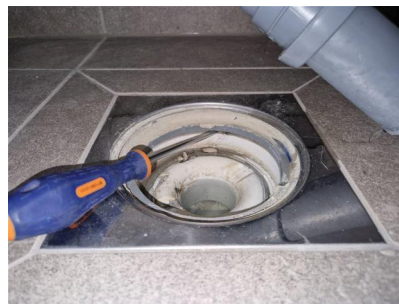
Golvbrunnens klämring är bristfälligt monterad och sitter inte ordentligt nedtryckt i brunnssätet.

När klämringen är felmonterad i golvbrunnen är det inte fackmässigt\* utfört. Detta kan leda till fuktskador i omkringliggande konstruktioner.
