# Besiktningsprotokoll

Anticimex Försäkringsbesiktning i samarbete med Fastighetsbyrån

| Fastighetsbeteckning:<br>Posthuset 6 | |

| Besiktningsdatum:<br>2025-04-07 | Protokollnummer:<br>68955141 |

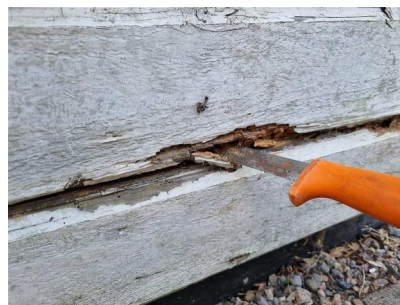
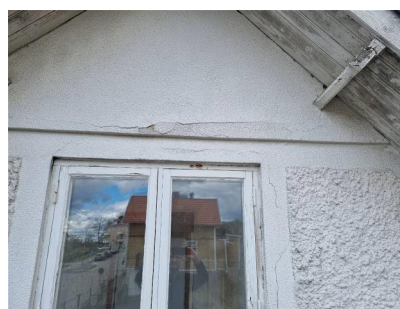
#### Utvändigt / Fasad

Rötskador finns i fasadpanelen och sprickor samt putssläpp finns i putsfasaden på både huset och garaget.

För att fastställa orsaken, omfattning och om eventuella följdskador av såväl rötskadorna som skadorna i putsen, rekommenderas att både en snickare och murare anlitas. Undersökningen bör omfatta hela fasaden på såväl huset som garaget och utmynna i ett åtgärdsförslag.

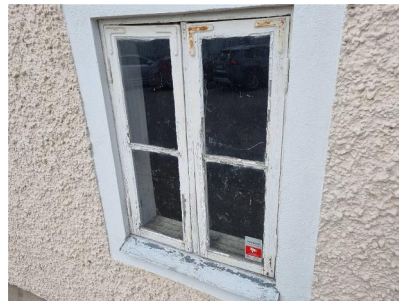
### Utvändigt / Fönster

Fönster är i behov av målning/underhåll.

Fönsterbågar och fönsterkarmar där målningsbehov finns riskerar att få fukt- och rötskador på grund av sämre vattenavvisande förmåga.

För att öka livslängden på fönster rekommenderas målning och underhåll.

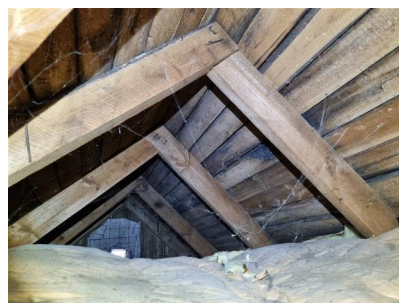
### Utvändigt / Vind

Mikrobiell påväxt och missfärgningar finns på underlagstaket.

Trots att fuktmätningen gav fuktvärden under kritisk fuktnivå finns mikrobiell påväxt på underlagstaket. Detta kan vara ett tecken på att vinden tillförs fukt inifrån bostaden och/eller uteluften.

Fuktkvoten i underlagstak/takbjälkar uppmättes vid besiktningstillfället till 13 % (Gränsvärde 17%).

Detta värde varierar dock under året beroende på årstid och utomhusklimat. Det finns risk för mikrobiell tillväxt om den relativa fuktigheten (RF) i den omgivande luften är över 75 %. I furuvirke motsvarar det en fuktkvot (FK) på 17 %.

En fortsatt undersökning rekommenderas för att konstatera om detta är äldre och avstannat eller pågående, man bör även fastställa orsak och omfattning.

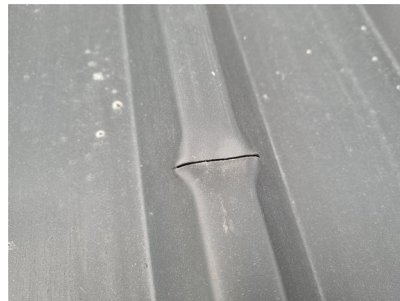
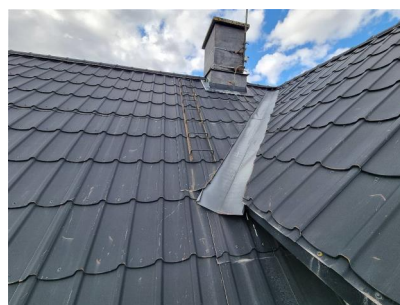
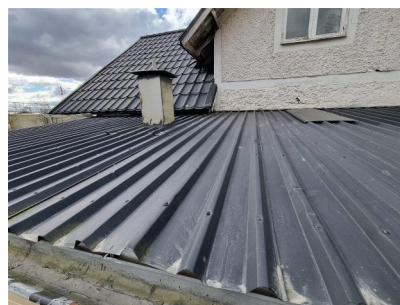
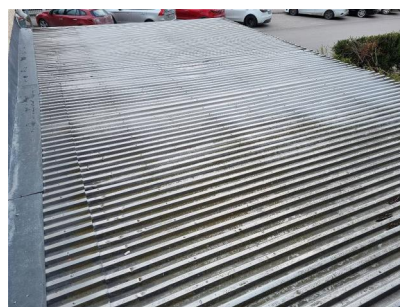
### Utvändigt / Tak

Skador finns i takplåtar, skruvar har bitvis släppt, är otäta eller är bristfälligt monterade då skruvarna är monterade direkt genom pappen. Vindskivor och takfot är i behov av underhåll.

Vi rekommenderar att en takentreprenör eller plåtslagare kontaktas för vidare undersökning av taken samt förslag på åtgärder. I samband med detta bör omkringliggande konstruktioner kontrolleras för att upptäcka eventuella följdskador.

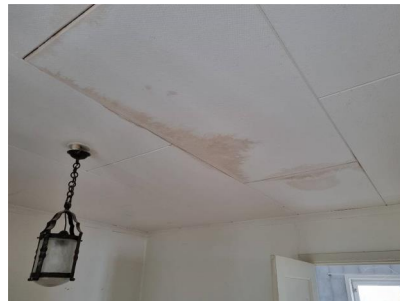
### Entréplan / Entréhall

Fuktfäckar finns i innertaket.

Fuktfäckar kan bero på olika saker, och kan vara ett tecken på en tidigare eller en pågående fuktskada.

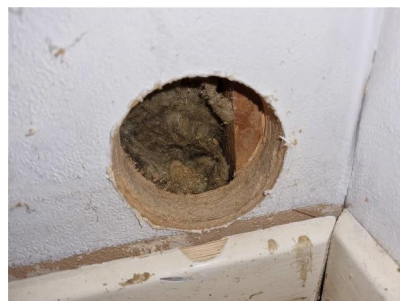
Vid kontroll av väggssyllar uppmättes fuktvärden under kritisk nivå för mikrobiell tillväxt och normal lukt upplevdes.

Fuktkvoten uppmättes till 7 % i ytterväggssyll.

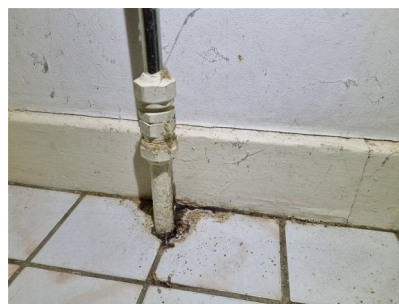
### Entréplan / Toalett

Läckage från vattenrör/kopplingar förekommer och fuktindikering i utrymmet gav förhöjda fuktindikationer på golvet.

Vi rekommenderar en fortsatt undersökning för att bedöma omfattning. Aktuellt försäkringsbolag för byggnaden bör även kontaktas för bedömning om skadan är ersättningsbar eller ej.

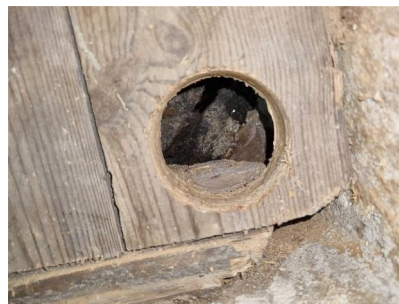
### Källarplan / Passage

Vid kontroll av konstruktion uppmättes fuktvärden över kritisk nivå för mikrobiell tillväxt och mikrobiell lukt upplevdes.

Källargrundmurar med påreglade ytterväggar. Denna konstruktion får ofta skador på grund av naturlig fuktvandring.

Fuktkvoten uppmättes till 22% i golvregel.

Vi rekommenderar en fördjupad undersökning för att bedöma orsak och omfattning. Det är viktigt att tänka på att denna rekommendation om fördjupad undersökning gäller hela källaren.

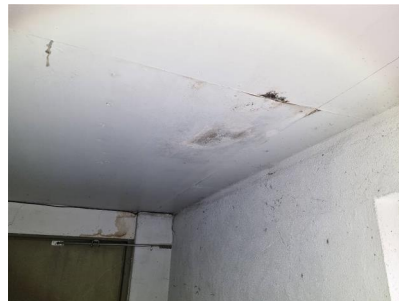
### Källarplan / Garage

Fuktfäckar finns i tak och väggar

Fuktfäckar kan bero på olika saker, och kan vara ett tecken på en tidigare eller en pågående fuktskada.

Vi rekommenderar en fördjupad undersökning för att bedöma om detta bero på ett äldre och avstannat läckage eller är pågående, man bör även kontrollera orsak och omfattning.
