# Besiktningsprotokoll

Anticimex Försäkringsbesiktning i samarbete med Fastighetsbyrån

| Fastighetsadress:<br>Stensågarvägen 21 | |

| Besiktningsdatum:<br>2025-04-07 | Protokollnummer:<br>68937374 |

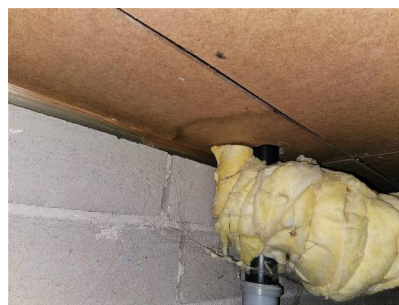
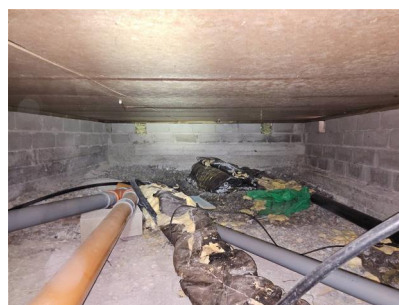
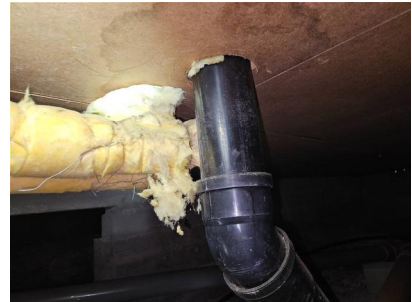
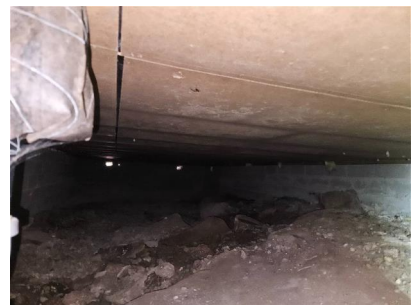
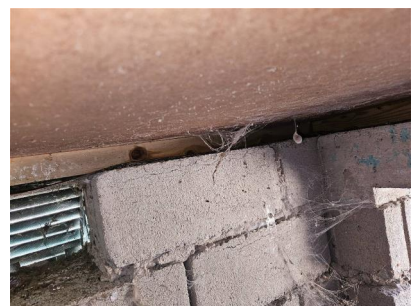
Vid kontroll av krypgrunden har fuktvärden under kritisk fuktnivå för mikrobiell tillväxt uppmätts. Ingen avvikande lukt känns i utrymmet, dock finns mikrobiell påväxt på bjälklagets undersida.

Grundlagt delvis på berg, med makadam och betong gjutning, Träbjälklag isolerat med mineralull och träfiberskivor som blindbotten. Syllar och läkt är impregnerade och mellan grundmur och syll ligger syllpapp.

Runt ett par av avloppsrören på bild förekommer gamla fuktfläckar som bör kontrolleras, då renovering av ovanliggande utrymmen genomförs.

Den upptäckta mikrobiella påväxten på bjälklagets undersida indikerar att grunden under delar av året är så pass fuktig att mikroorganismer utvecklas. Detta kan i sin tur leda till rötskador i konstruktionen. För att undvika detta så måste krypgrundens klimat bli torrare.

Fuktkvoten uppmättes till 15 % i väggsyllar.

Blindbottenmaterial av träfiberskivor är mer känslig och är ofta belagd med mikrobiella förändringar, då yt-temperaturen är lägre och materialet inte buffrar fuktighet.

Läs Anticimex faktablad om uteluftsventilerade krypgrunder för tips och råd.

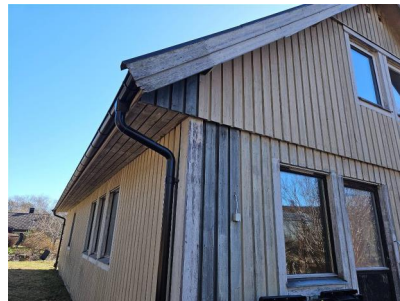
Panelbrädorna har lokala rötskador och är allmänt i stort behov av underhåll

Fasadpanelen är i behov av målning/underhåll.

Fasadbeklädnad och träkonstruktioner där målningsbehov finns riskerar att få fukt- och rötskador på grund av sämre vattenavvisande förmåga. För att öka livslängden på fasadbeklädnaden rekommenderas målning och underhåll. I samband med ommålning rekommenderas att de rötskadade panelbrädorna byts ut.

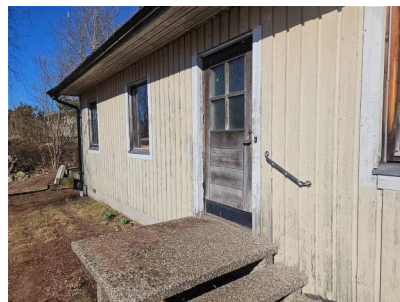
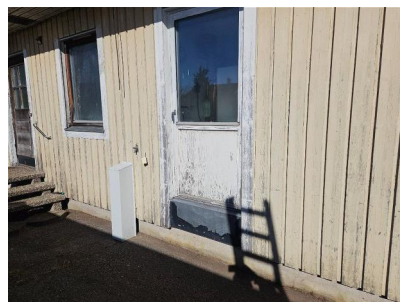
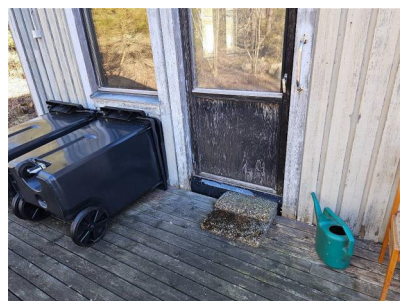
Dörrar är i allmänt behov av kontroll och entrédörren är rötskadad.

- Tröskelplåt saknas vid entrédörr och övriga glipor vid infästning i trösklar.

De upptäckta skadorna kan bero på olika saker, exempelvis bristfälligt underhåll, målning, skruvar och beslag etc.

Vi rekommenderar en fördjupad undersökning för att bedöma orsak och omfattning.

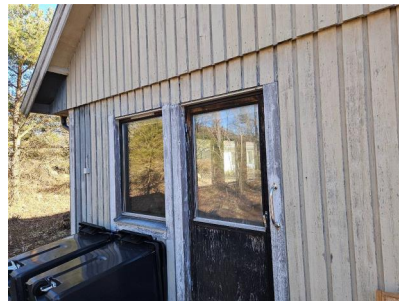
Isolerglas på bild är punkterat (missfärgade/imma mellan rutorna) och fönstren generellt i originalskick och i varierande skick, där några är sämre.

Isolerglas som är punkterade tyder på att tätningen mellan rutorna är bristfälliga.

Eftersom fönstren är äldre och i nuvarande skick, så kan ett totalt byte vara aktuellt.

Kontakta glasmästare för åtgärdsförslag och bedömning av omfattningen av ett eventuellt fönsterbyte.

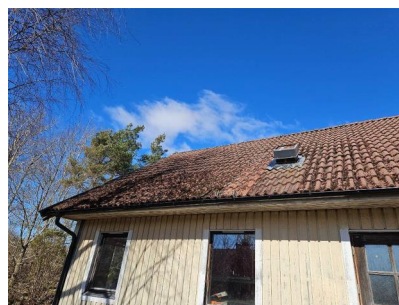
Mosspåväxt finns på takpannor och överskuggas av en stor björk i närhet till fastigheten.

Mossa som växer på taket kan leda till att taktäckningen har ett minskat motstånd mot vatteninträngning. Detta i sin tur kan leda till fuktskador på träläkt och takkonstruktionen vilket kan resultera i mikrobiella skador (angrepp av mikroorganismer).

Betongpannorna är i original utförande och byte efter 45 år är normalt.

För att öka livslängden på taket rekommenderas att mossan tas bort från takpannorna.

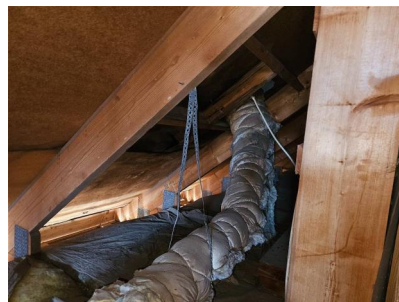
Underlagstaket bestående av träfiberskivor har fuktfläckar vid ventilationsgenomföring och på innertak i hall och kök.

Fuktfläckar kan bero på olika saker, och kan vara ett tecken på en tidigare eller ett pågående läckage. Någon har enl. upplysning kontrollerat och åtgärdat orsaken.

Underlagstak av träfiberskivor är en lite mer riskabel variant av takuppbbyggnad. Vid renovering finns möjligheten att förse taket med underlagsduk och bättre underbeslag.

Vi rekommenderar ändå en fördjupad undersökning för att bedöma orsak och omfattning.

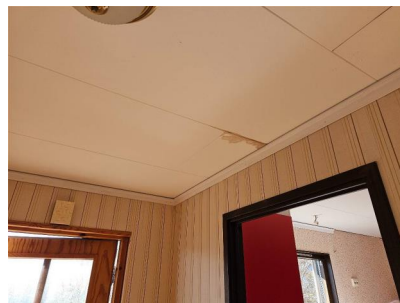
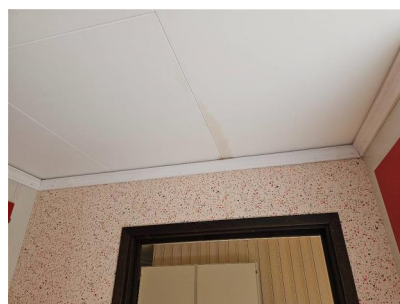
Innertaket har fuktfläckar i hall och kök.  
Se bild och text "Vind".

Fuktfläckar kan bero på olika saker, och kan vara ett tecken på en tidigare eller en pågående fuktskada.

Vi rekommenderar en fördjupad undersökning för att bedöma orsak och omfattning.

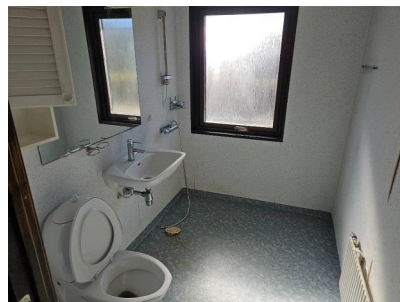
Våtutrymmet har äldre yt-/tätskikt.

- Fönstrets placering är i duschzonen med risk för skador om det inte skyddas.

Eftersom funktionen, som innebär att ytskiktet/tätskiktet ska vara vattentätt, kan vara nedsatt finns en ökad risk att vatten tränger igenom ytskiktet/tätskiktet med vattenskador i omkringliggande konstruktioner som följd.

Fuktindikering i utrymmet gav inga förhöjda fuktindikationer.

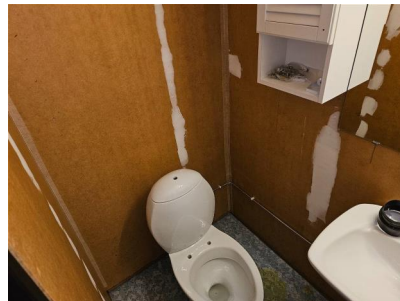
Våtutrymmet har äldre yt-/tätskikt och har nog inte nyttjats på senare tid.

Eftersom funktionen, som innebär att ytskiktet/tätskiktet ska vara vattentätt, kan vara nedsatt finns en ökad risk att vatten tränger igenom ytskiktet/tätskiktet med vattenskador i omkringliggande konstruktioner som följd.

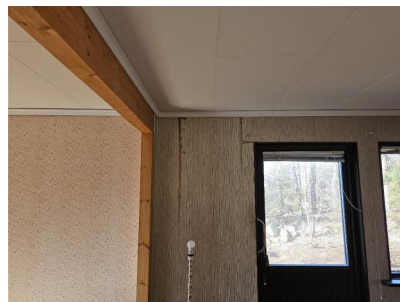
Väggen har fuktfläckar.

Fuktfläckar kan bero på olika saker, och kan vara ett tecken på en tidigare eller en pågående fuktskada.

Vi rekommenderar en fördjupad undersökning för att bedöma orsak och omfattning.

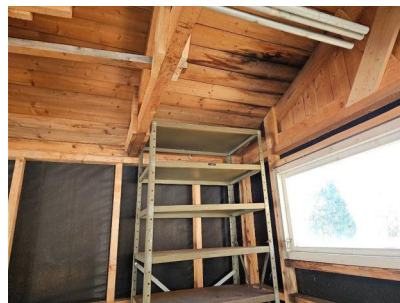
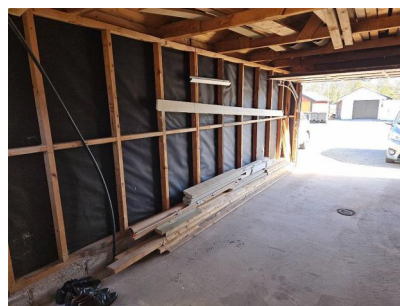
Några enstaka fläckar förekommer på underlagstaket som på senare tid lagts om med plåt.

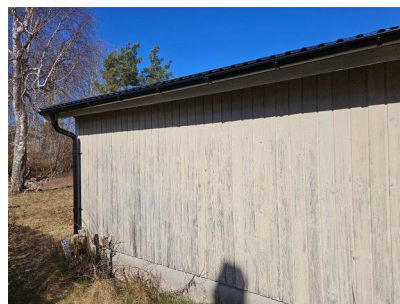
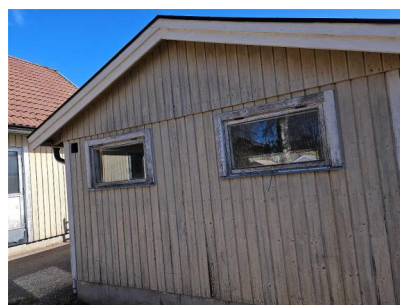
Underhållet på fönster, dörrar och fasad är eftersatt och rötskador förekommer.

- Stupröret är ej kopplat till markledningen.

Åtgärda skador / byt panel, dörr och fönster, samt koppla dagvattnet.
