# Besiktningsprotokoll

Anticimex Försäkringsbesiktning i samarbete med Fastighetsbyrån

| Fastighetsadress:<br>Svenljungavägen 35 | |

| Besiktningsdatum:<br>2025-04-07 | Protokollnummer:<br>68933314 |

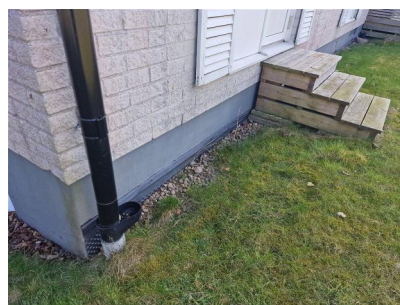
Utvändigt fuktskydd ligger oskyddat ovan mark.

Risk finns att det utvändiga fuktskyddet skadas och funktionen försämras.

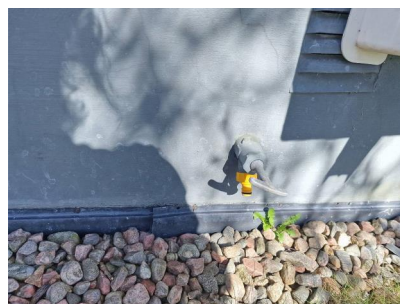
Vattenutkastaren är inte frostsäker.

När vattenutkastaren inte är frostsäker ökar risken för att den ska frysa sönder och orsaka vattenskada.

Byt till självdränerande vattenutkastare vilket innebär att den är frostsäker.

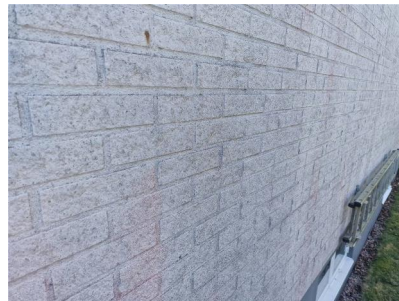
Algpåväxt finns på tegelfasaden.

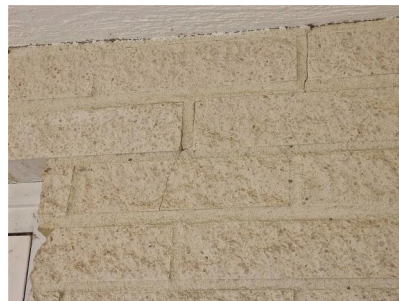
Sprickor finns i fasaden.

Dessa bedöms inte ha lett till bakomliggande skador.

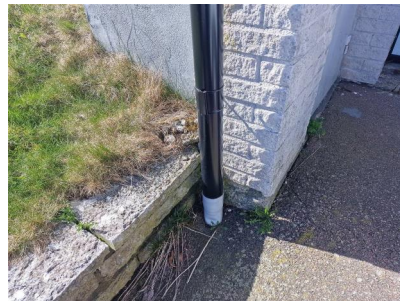
Lövsilar finns inte på alla stuprör.

När det saknas lövsilar så finns det risk att det blir stopp i dagvattenledningen.

För att hindra stopp i dagvattenledningar rekommenderas komplettering av lövsilar.

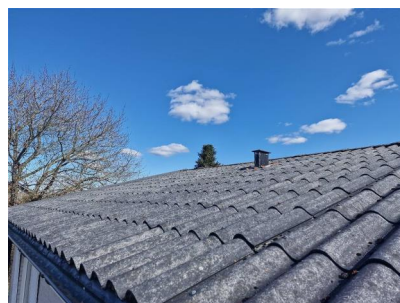
Urkrupna skruvar finns i eternittaket.

Eternit och papp är äldre.

Brister i utvändiga taktäckningen av eternitskivor kan leda till att regn- eller smältvatten tränger ner i underliggande konstruktioner och orsakar mikrobiella skador (angrepp av mikroorganismer).

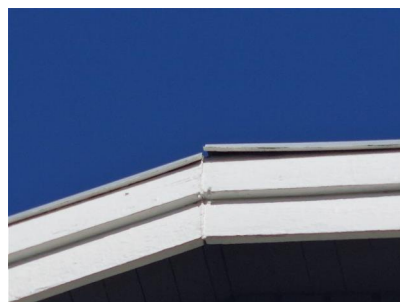
Vindskiveplåten åt väster har lossnat.

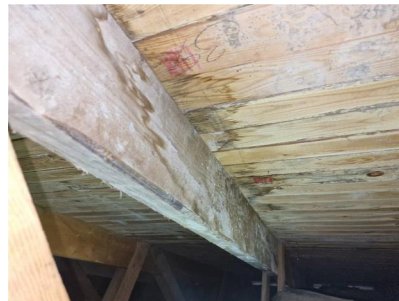
Underlagstaket har fuktfläckar.

Inga förhöjda fuktindikationer påvisades på fuktfläckarna.

Fuktfläckar kan bero på olika saker, och kan vara ett tecken på en tidigare eller ett pågående läckage.

Vi rekommenderar en fördjupad undersökning för att bedöma orsak och omfattning.

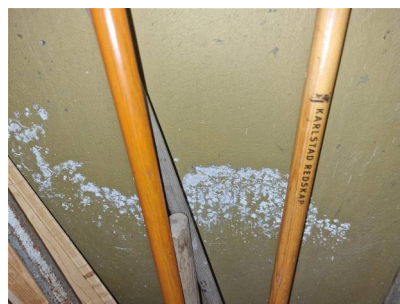
Färgsläpp och saltutfällningar finns på garageväggar.

Förhöjda fuktindikationer påvisades.

Puts- och färg som släppt från underlaget invändigt på källarytterväggarna är ett tecken på att källarens utvändiga fuktskydd inte längre fungerar tillfredsställande.

För att åtgärda detta måste källarens utvändiga fuktskydd förbättras. Läs Anticimex faktablad om källare för tips och råd.

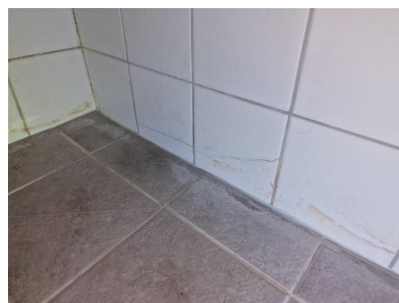
Sprickor finns i några kakelplattor.

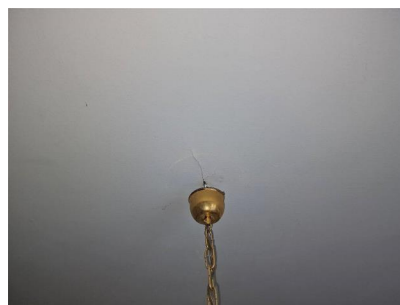
Spricka finns i spänntaket.
