# Besiktningsprotokoll

Anticimex Försäkringsbesiktning i samarbete med Fastighetsbyrån

| Fastighetsbeteckning:<br>Hågra 1:4 | |

| Besiktningsdatum:<br>2025-04-02 | Protokollnummer:<br>68927137 |

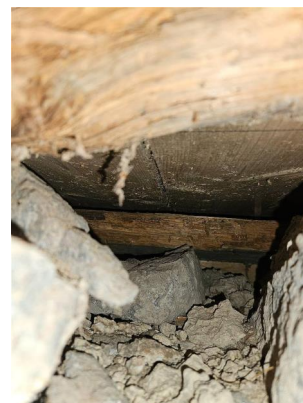
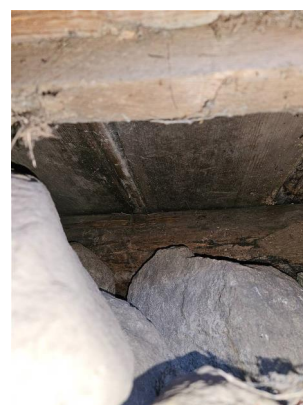
Torpargrunden är ej besiktningsbar på grund av låg höjd.

Torpargrunder med bjälklag av organiskt material har ibland fuktskador på grund av naturlig fuktpåverkan. Detta kan resultera i mikrobiella skador (angrepp av mikroorganismer) och, i värsta fall, rötskador. Mikrobiell lukt kan då spridas till boendemiljön. Grunden har inte kunnat besiktigas eftersom den inte är krypbar.

Foton tagna från två ventiler via stensockeln.

Vi rekommenderar en fördjupad undersökning för att ta reda på om skador finns och bedöma orsak och omfattning.

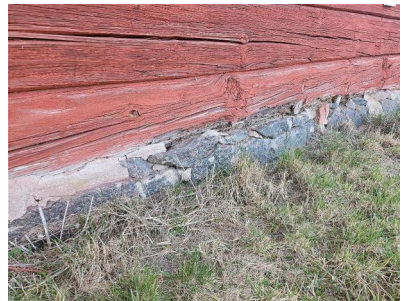
Trasig puts/tätning finns i stensockel/fasad.

Detta bör man förbättra när man kontrollerat och bytt ut eventuella timmerstockar som är rötskadade.

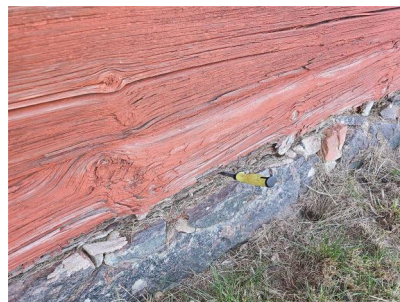
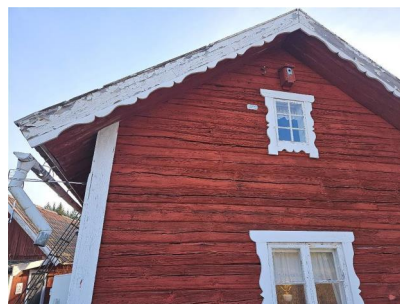
Timmerstockar har rötskador, främst ner mot stenfoten.

Målning/underhållsbehov finns allmänt på fasad/vindskivor.

Fasadbeklädnad och träkonstruktioner där målningsbehov finns riskerar att få fukt- och rötskador på grund av sämre vattenavvisande förmåga. För att öka livslängden på fasadbeklädnaden rekommenderas målning och underhåll.

I samband med ommålning rekommenderas att de rötskadade delarna byts ut.

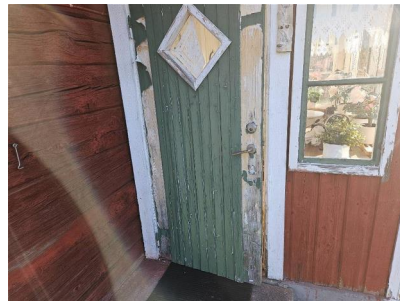
Dörr har färgsläpp och torrsprickor.

Dörrar där målningsbehov finns riskerar att få fukt- och rötskador på grund av sämre vattenavvisande förmåga.

För att öka livslängden på dörr rekommenderas målning och underhåll.

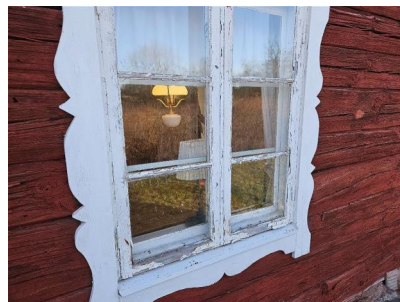
Fönster har färgsläpp och torrsprickor.

Fönsterbågar och fönsterkarmar där målningsbehov finns riskerar att få fukt- och rötskador på grund av sämre vattenavvisande förmåga.

För att öka livslängden på fönster rekommenderas målning och underhåll.

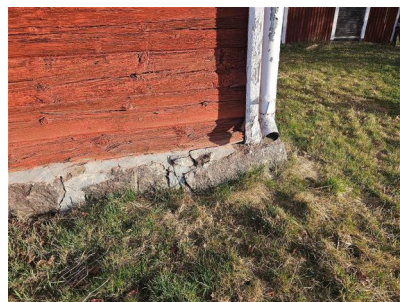
Stuprör är inte anslutet till markledning.

Stuprör som inte är anslutet till markledning kan medföra en ökad fuktbelastning på grundmur/sockel som i sin tur kan leda till fuktrelaterade skador.

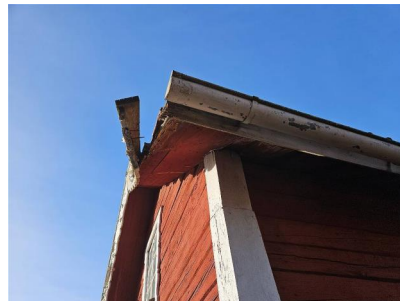
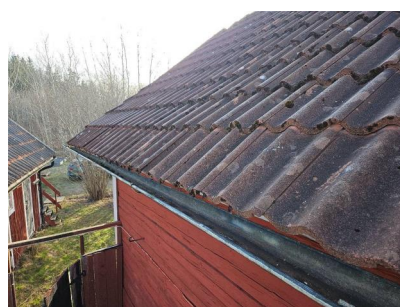
Taket är fuktskadat vid del av hörn. Vindskivan har släppt från takkonstruktionen.

Det noteras också att del av taket mot hängrännan "hänger" lutar mer än normalt.

Vi rekommenderar en fördjupad undersökning av taket för att bedöma orsak och omfattning.

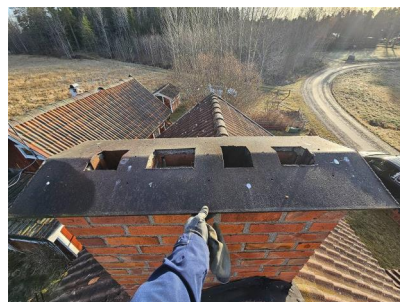
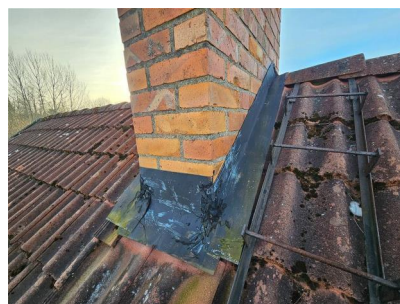
Skorstenen saknar väderskydd.

Plåtdetaljer runt murstocken är trasig/otät med äldre tätningar utförda. Detta bör ses över i samband med montering av väderskydd.

Väderskydd kan monteras för att skydda mot nederbörd som annars kan orsaka fuktskador och frostsprängning i skorstenen/ murstocken.

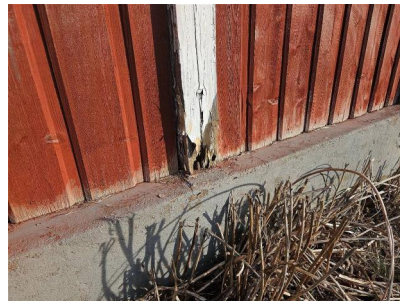
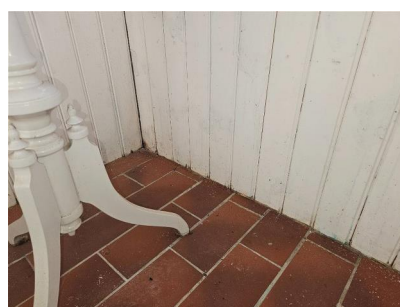
Fuktindikering i utrymmet gav förhöjda fuktindikationer. Rötskador utvändig byggnad finns samt fuktpåverkan invändigt på väggpanel mot golv.

Vi rekommenderar en fördjupad undersökning för att bedöma orsak och omfattning.

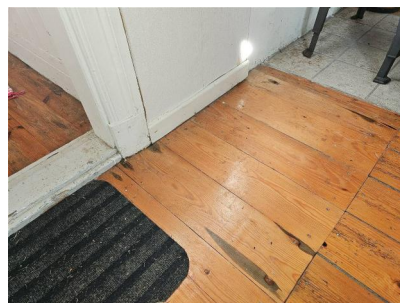
Golvet har mindre fuktfläckar. Till vänster om braskamin noteras höga fuktvärden på en yta av 1 m<sup>2</sup>.

Den upptäckta fuktskadan kan vara ett tecken på en pågående fuktskada.

Vi rekommenderar en fördjupad undersökning för att bedöma orsak och omfattning.

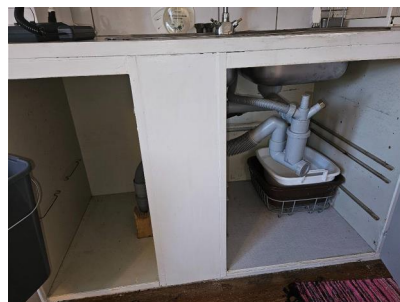
Fuktskydd saknas i diskbänksskåp samt kyl/frys.

Utan fuktskydd är det svårt att upptäcka läckage från rörledningar. Vatten kan då tränga in i omkringliggande konstruktioner och orsaka fuktskador.

För att upptäcka eventuella läckage, installera ett fuktskydd.

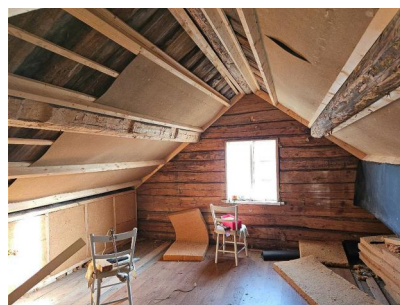
Påbörjat arbete finns att isolera dessa utrymmen. Ej färdigställt och kan därför inte besiktas i sin helhet.

Vi rekommenderar en kompletterande besiktning när renoveringen är klar.
