# Besiktningsprotokoll

Anticimex Försäkringsbesiktning i samarbete med Fastighetsbyrån

| Fastighetsadress:<br>Salstersvik 16 | |

| Besiktningsdatum:<br>2025-04-03 | Protokollnummer:<br>68912484 |

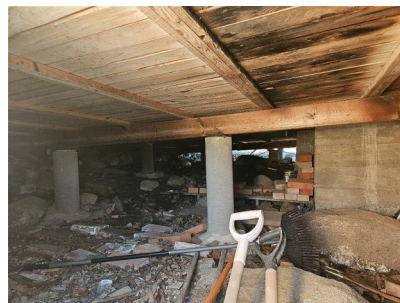
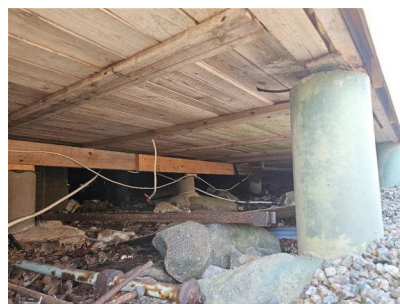
Vid kontroll av konstruktionen i plintgrunden uppmättes fuktvärden under kritisk fuktnivå för mikrobiell tillväxt. Lågdelen under vardagsrum kunde inte besiktigas i sin helhet pga låg höjd/åtkomst.

Golvbjälklaget ovan den uteluftsventilerade grunden riskerar att drabbas av fuktskador på grund av naturlig fuktpåverkan. Detta kan i sin tur leda till mikrobiella skador (angrepp av mikroorganismer) som kan leda till att mikrobiell lukt sprids till boendemiljön.

Fuktkvoten uppmättes till 12 % i bjälklagets undersida.

Risk för mikrobiell tillväxt föreligger om fuktkvoten överstiger 17 %.

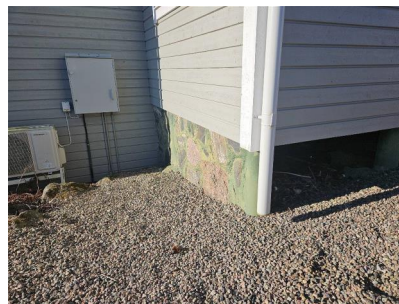
Stuprör är inte anslutet till markledning.

Utkast saknas på ett stuprör enligt bild.

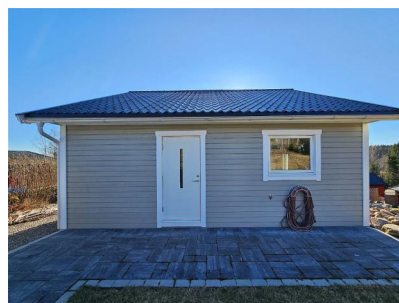
Tak besiktigad från mark och anliggande stege pga avsaknad takstege, inga synliga brister fanns att notera.

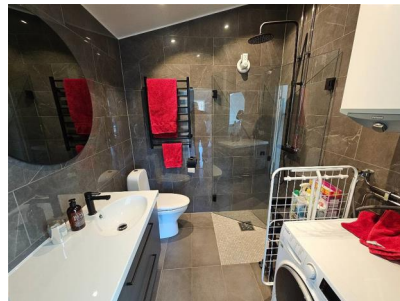
Normala fuktvärden indikerades mot klinker/kakel.

En viss fukt tränger alltid in bakom kakel/klinker via fogarna, detta är helt normalt och innebär inte att tätskiktet/ våtrumsisoleringen under kaklet/klinkern är bristfälligt eller ur funktion.

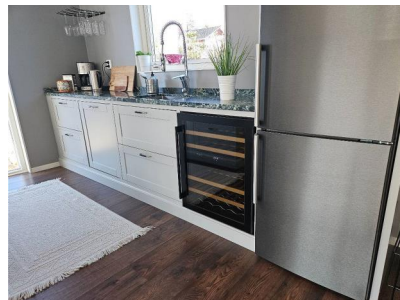
Fuktskydd saknas under vinkyl och kyl/frys.

Utan fuktskydd är det svårt att upptäcka läckage. Vatten kan då tränga in i omkringliggande konstruktioner och orsaka fuktskador.

För att upptäcka eventuella läckage, installera ett fuktskydd.

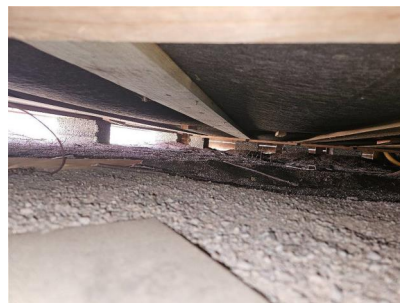
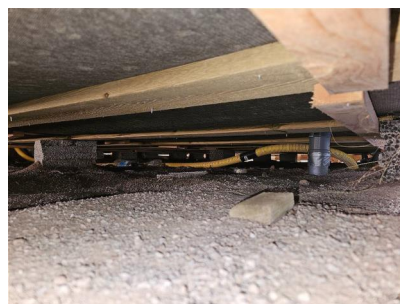
Vid kontroll av konstruktionen i plintgrunden uppmättes fuktvärden under kritisk fuktnivå för mikrobiell tillväxt. Observera att grunden inte kunde besiktigas i sin helhet pga låg höjd/åtkomst.

Golvbjälklaget ovan den uteluftsventilerade grunden riskerar att drabbas av fuktskador på grund av naturlig fuktpåverkan. Detta kan i sin tur leda till mikrobiella skador (angrepp av mikroorganismer) som kan leda till att mikrobiell lukt sprids till boendemiljön.

Fuktkvoten uppmättes till 11 % i bjälklagets undersida.

Risk för mikrobiell tillväxt föreligger om fuktkvoten överstiger 17 %.

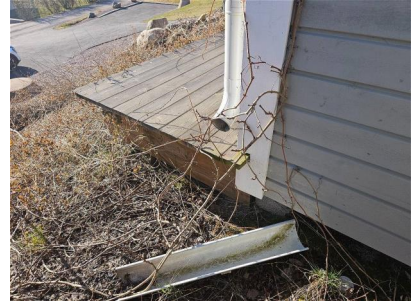
Stuprör är inte anslutet till markledning.

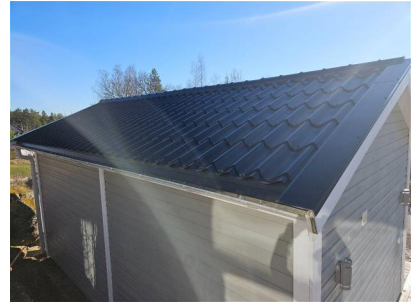
Tak besiktigad från mark och anliggande stege pga avsaknad takstege, inga synliga brister fanns att notera.

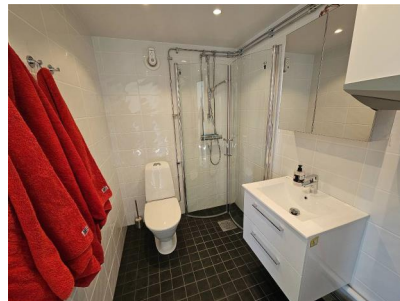
Normala fuktvärden indikerades mot klinker/kakel.

En viss fukt tränger alltid in bakom kakel/klinker via fogarna, detta är helt normalt och innebär inte att tätskiktet/ våtrumsisoleringen under kaklet/klinkern är bristfälligt eller ur funktion.
