**Fastighetsuppgifter**

Torp 1:324

Torpstigen 7

**Besiktningsuppgifter**

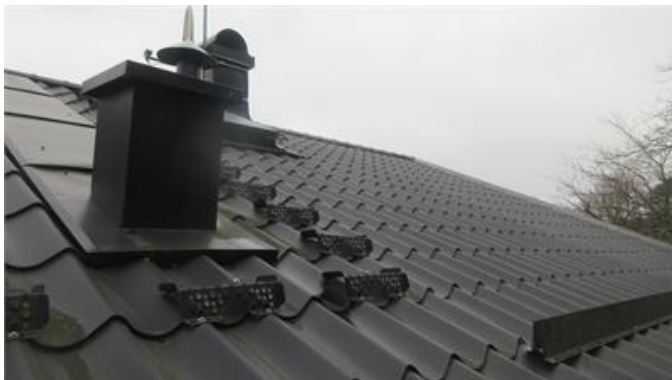
| Besiktningsresultat | | | | | |
|---|---|---|---|---|---|
| Yttertak | X | | | | Besiktat från stege vid takfot samt taksteg, inget att notera. |

Överblicksbild yttertak.

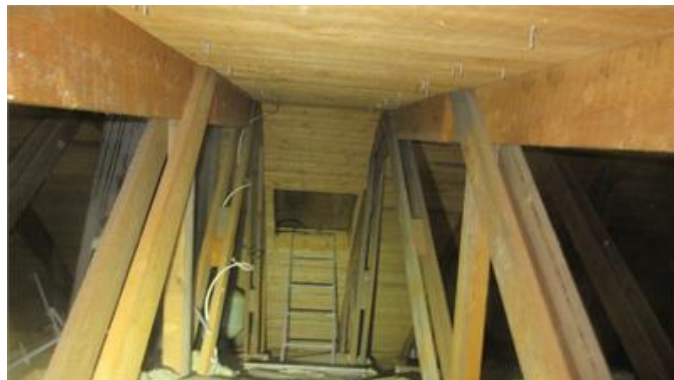
| Besiktningsresultat | | | | | |
|---|---|---|---|---|---|
| Nockvind | | x | | | Besiktad från luckan då det inte finns någon landgång, mikrobiell påväxt noterades på underlagstaket, se kommentar/risikalanlys. |

**Nockvind:** När det finns brister i tätningen mellan ett kallt och ett varmt utrymme finns det en risk att relativt varm och fuktig luft kommer ut från det varma utrymmet till det angränsande kalla utrymmet och träffar en kall yta och kondenserar. Missfärgning på yttertakskonstruktionen är en indikering på att inneluften har kommit ut i vinden så att ett gynnsamt klimat för en mikrobiell tillväxt har uppstått. Det kan vara en indikering på att ventilationen inomhus är undermålig. För detta fortgå finns det en risk att man kan få skador på konstruktioner som i en förlängning påverkar byggnaden och inomhusmiljön negativt.

Överblicksbildnockvind.

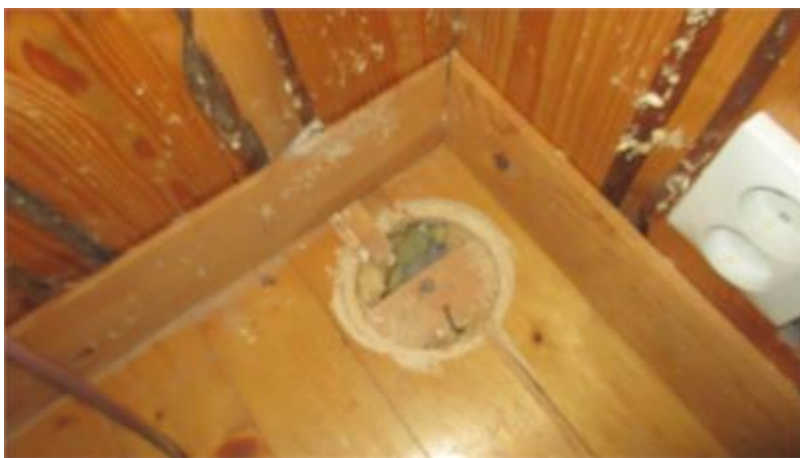
Samtliga provhåltagningar och fuktkvotsmätningar är stickprovskontroller. Gränsen för mikrobiell tillväxt i trä går vid ca 17 % fuktkvot.

Ett provhål togs upp i golvet i allrummet, via provhålet uppmättes fuktkvoten i en golvregel och i en väggregel till ca 19 %.

I en tröskel in till tvättstugan uppmättes fuktkvoten till ca 18 %.

Då fuktkvoter över det kritiska gränsvärdet för tillväxt i trä uppmätts rekommenderar vi att denna besiktning kompletteras med en fördjupad teknisk undersökning.
