# Besiktningsprotokoll

Anticimex Försäkringsbesiktning i samarbete med Fastighetsbyrån

| Fastighetsadress:<br>Storskogsvägen 21B | |

| Besiktningsdatum:<br>2025-04-07 | Protokollnummer:<br>68954226 |

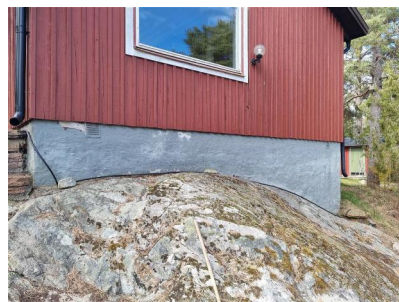
Sprickor, putts samt färgsläpp finns i sockel.

Dessa bedöms inte ha lett till bakomliggande skador.

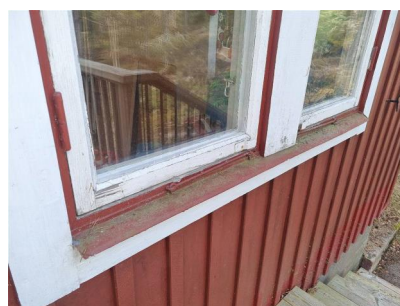
Fönster, altan- och balkongdörr är i behov av målning/underhåll.

Fönster och dörrar där målning/underhållsbehov finns riskerar pga sämre vattenavvisande förmåga att få fuktskador. Detta kan leda till rötskador i fönster, dörr och karm.

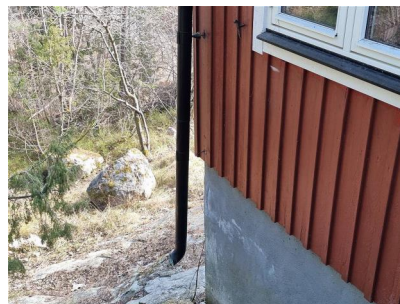
Stuprör är inte anslutet till markledning.  
- Bristfälligt monterat stuprör.

Stuprör som inte är anslutet till markledning kan medföra en ökad fuktbelastning på grundmur/sockel som i sin tur kan leda till fuktrelaterade skador.

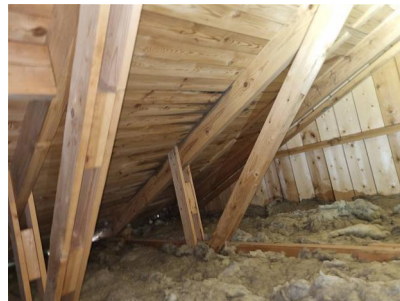
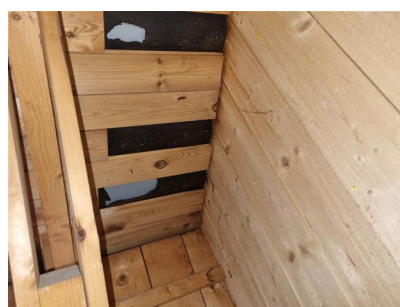
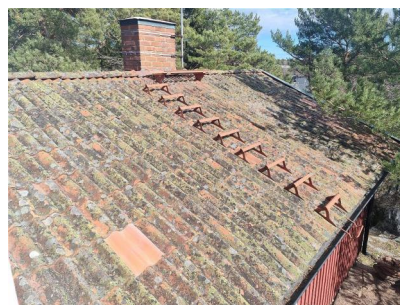
Läckage och fuktfläckar konstaterades i taket på vinden (äldre del). Tegelpannor och takpapp är äldre. Några pannor är trasiga.

Vid kontroll av konstruktionen på vinden uppmättes fuktvärden under kritisk fuktnivå för mikrobiell tillväxt och normal lukt upplevdes.

Risk för mikrobiell tillväxt föreligger om den relativa fuktigheten (RF) i den omgivande luften är över 75 % vilket i furuvirke motsvarar en fuktkvot (FK) på 17 %. Fuktkvoten i underlagstak/takbjälkar uppmättes till 11 %.

För att kontrollera orsaken till och omfattningen av fuktskadorna i takkonstruktionen samt eventuella följdskador rekommenderas att en fördjupad undersökning utförs.

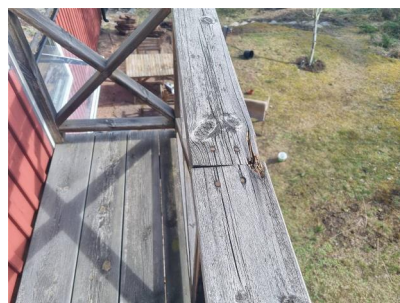
Balkongräcke har mindre rötskador.

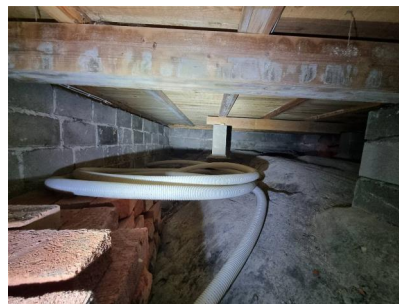
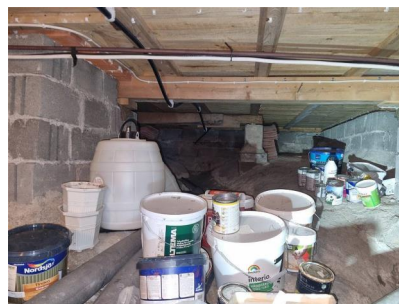
Vid kontroll av konstruktion uppmättes fuktvärden över kritisk fuktnivå.

Uteluftsventilerade krypgrunder med bjälklag av organiskt material har ofta fuktskador på grund av naturlig fuktpåverkan. Detta kan resultera i mikrobiella skador.

Fuktkvoten uppmättes till 19 %.

För att undvika detta så måste grundens klimat bli torrare. Läs Anticimex faktablad om uteluftsventilerade krypgrunder för tips och råd.

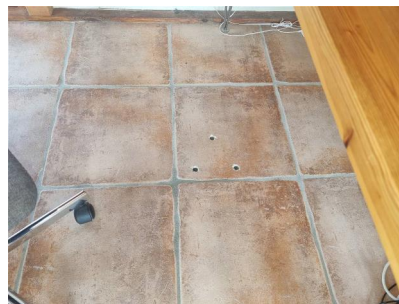
Hål efter tidigare trappa finns i golv.

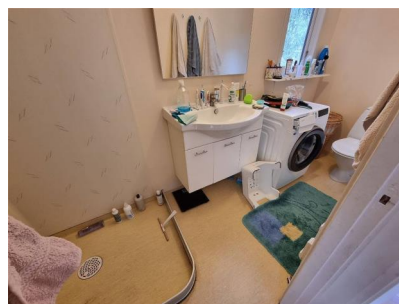
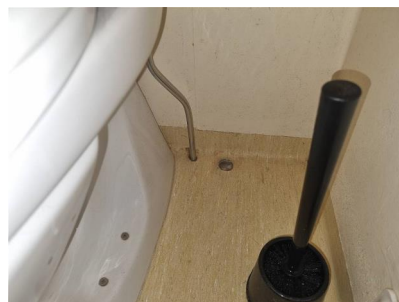
- Våutrymmet har äldre yt-/tätskikt.
- Golvfall mot golvbrunnen är bristfälligt utfört.
  - Rör genomföring finns i golv.
  - Otätheter finns i golv samt vägg.

Eftersom funktionen, som innebär att ytskiktet/tätskiktet ska vara vattentätt, kan vara nedsatt finns en ökad risk att vatten tränger igenom ytskiktet/tätskiktet med vattenskador i omkringliggande konstruktioner som följd.

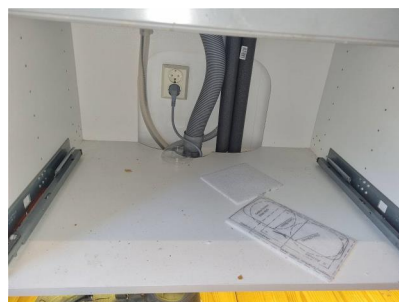
Fuktskydd saknas i diskbänksskåp.

Utan fuktskydd är det svårt att upptäcka läckage från rörledningar. Vatten kan då tränga in i omkringliggande konstruktioner och orsaka fuktskador.

För att upptäcka eventuella läckage, installera ett fuktskydd.
