# Besiktningsprotokoll

Anticimex Försäkringsbesiktning i samarbete med Fastighetsbyrån

| Fastighetsadress:<br>Ugglegatan 10 | |

| Besiktningsdatum:<br>2025-03-06 | Protokollnummer:<br>68892142 |

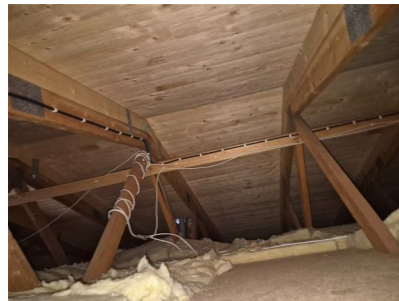
### Utvändigt / Vind

Vid kontroll av vinden uppmättes fuktvärden under kritisk fuktnivå för mikrobiell tillväxt och en normal lukt upplevdes. Fuktkvoten i underlagstak/takbjälkar uppmättes vid besiktningstillfället till ca 12 %. Detta värde varierar dock under året beroende på årstid och utomhusklimat.

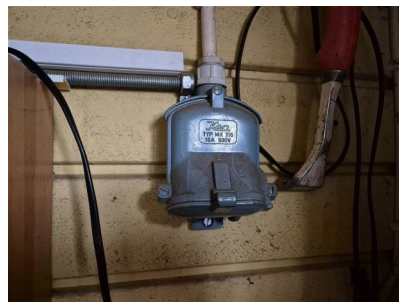
### Garage invändigt / Garage

3-fasuttag i metall finns.

Denna typ av uttag tillverkas inte längre då de anses medföra en stor risk för personskada.

Kontakta en elektriker för kontroll och åtgärd.
