**Fastighetsuppgifter**

Ryd 1:72

Murarns väg 5

## Bilaga 1 för kontroll av valda konstruktioner

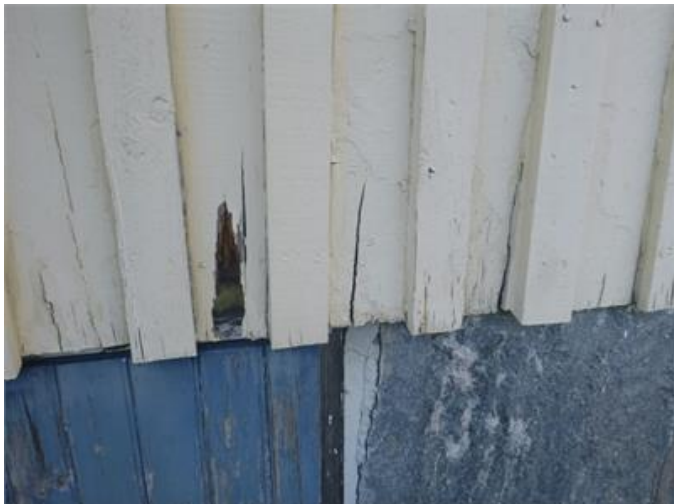
| Besiktningsresultat | | | | | |
|---|---|---|---|---|---|
| Fasad | | | x | | Fasadpanel/trädetaljer är i behov av målning/underhåll. Rötskador/torrspäckor/otätheter förekommer i fasadpanel/trädetaljer. Rötskador noterades bitvis i ytterväggskonstruktionen. Kontakta en fackman för vidare kontroll/åtgärd. Se kommentar/riskanalys. Bild 1 |

Om det förekommer rötskador/torrspäckor/otätheter i fasadpanel/trädetaljer/yttervägg finns det en risk att vatten kan tränga in och orsaka skador som kan påverka byggnaden negativt.

Bilden visar exempel på rötskador/otätheter i fasaden.

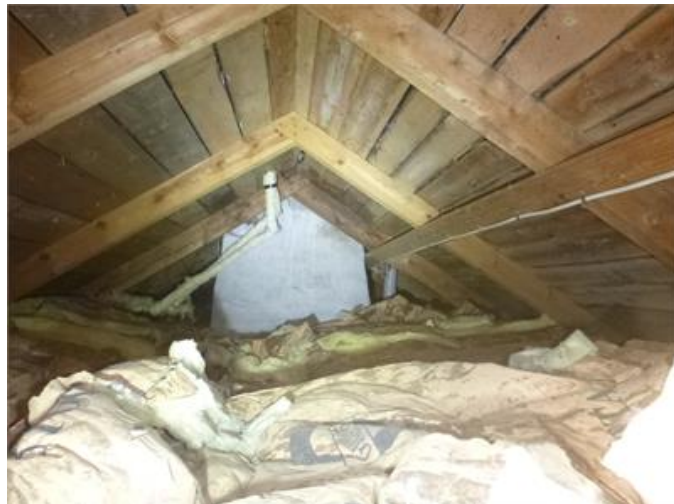
| Besiktningsresultat | | | | | |
|---|---|---|---|---|---|
| Vind | | | X | | Mikrobiell påväxt/missfärgningar förekommer i utrymmet, se kommentar/riskanalys. Se även rubrik Tak. Bild 2 (Vinden är besiktigad ifrån luckan p.g.a. avsaknad av landgång i utrymmet). |

Om det finns brister i tätningen mellan ett kallt och ett varmt utrymme finns det en risk att relativt varm och fuktig luft kommer ut från det varma utrymmet till det angränsande kalla utrymmet och träffar en kall yta och kondenserar. Missfärgning på yttertakskonstruktionen är en indikering på att inneluften har kommit ut i vinden så att ett gynnsamt klimat för en mikrobiell tillväxt har uppstått. Det kan vara en indikering på att ventilationen inomhus är undermålig. Får detta fortgå finns det en risk att man kan få skador på konstruktioner som i en förlängning påverkar byggnaden negativt. Missfärgningar i vindsutrymmet är en indikation på inläckage, kontakta en fackman för vidare kontroll/åtgärd.

Bilden visar vy av vind.

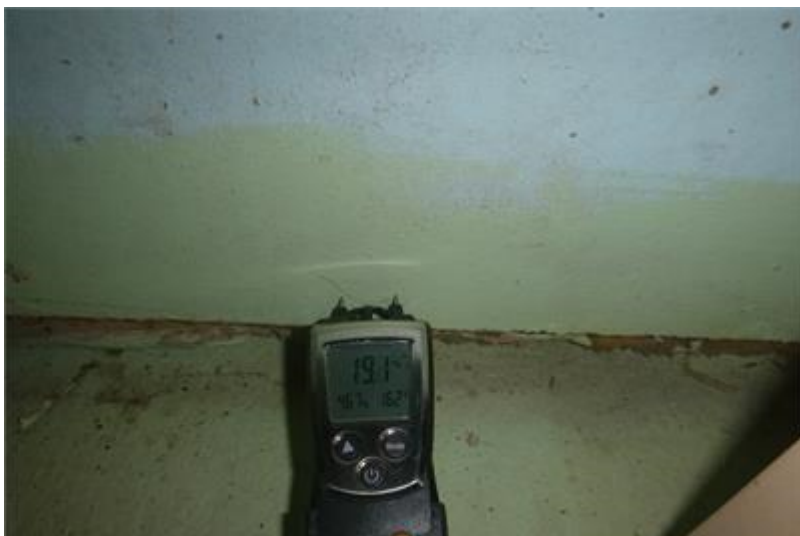
Det kritiska gränsvärdet för mikrobiell tillväxt är ca 17% fuktkvot i trä.

Vid kontroll av konstruktion mättes fuktkvoter stickprovvis i ett par påreglade ytterväggar till ca 19% fuktkvot. Puts/färgsläpp/missfärgningar förekommer i vissa väggar/golv. En avvikande lukt kunde kännas i utrymmet.

Det rekommenderas att denna besiktning kompletteras med en fördjupad undersökning för att utreda orsaken till samt omfattningen av de fuktrelaterade skadorna/bristerna.
