# Besiktningsprotokoll

Anticimex Försäkringsbesiktning i samarbete med Fastighetsbyrån

| Fastighetsadress:<br>Kanslersvägen 16 | |

| Besiktningsdatum:<br>2025-03-10 | Protokollnummer:<br>68873984 |

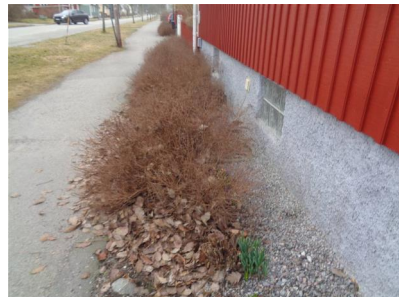
Växter finns i anslutning till byggnaden.

När det finns rabatter och växter nära byggnaden finns risk att fukt stannar kvar i väggarna. Detta kan i sin tur orsaka invändiga fuktskador. Växternas rötter kan också skada grundmuren och sätta dräneringsledningen ur funktion.

Området närmast huset rekommenderas att vara fritt från växtlighet.

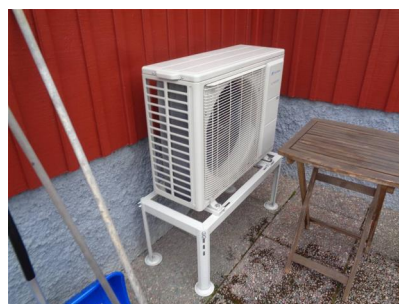
Kondensvatten från luftvärmepumpens utedel leds inte bort från husgrunden.

Detta medför ökad risk för att vatten tränger in i anslutande konstruktioner, vilket i sin tur kan leda till fuktnrelaterade skador. Observera att besiktning av byggnadens värmesystem eller värmepumpen inte har ingått i uppdraget.

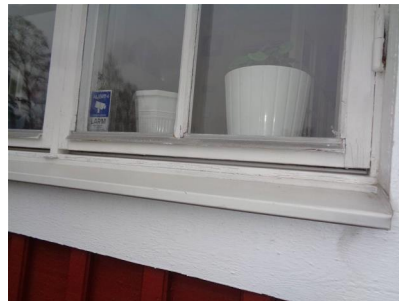
Fönster med mindre torrsprickor finns

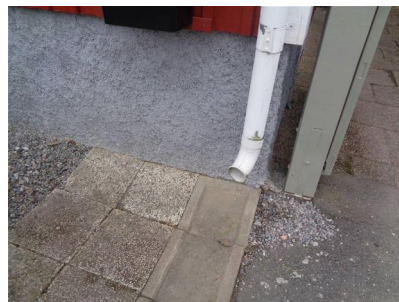
Stuprör avslutas nära husliv.  
Hängrännor med undermålig lutning noteras.

Stuprör som avslutas intill husliv (ovan mark) eller hängrännor med bristfällig lutning kan medföra en ökad fuktbelastning på grundmur/sockel med fuktrelaterade skador som följd.

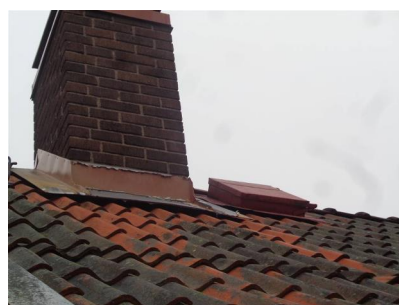
Yttertaket är äldre.  
Plåtar är delvis original och inte utbytta vid takomläggningen.  
Algpåväxt finns på takpannor.

Takpannor, plåtdetaljer och underlagspapp har enligt vår bedömning en begränsad livslängd. Eftersom husets taktäckning är äldre har det ett minskat motstånd mot vatteninträngning. Detta i sin tur kan leda till fuktskador på träläkt och vidare ner i underliggande konstruktioner.

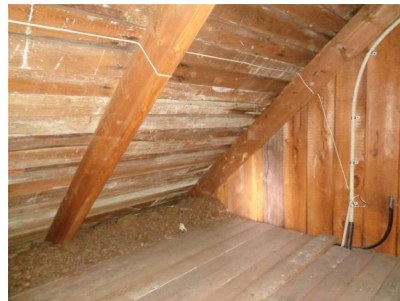
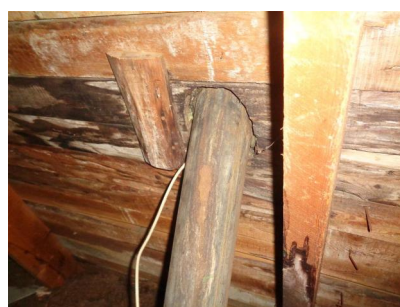
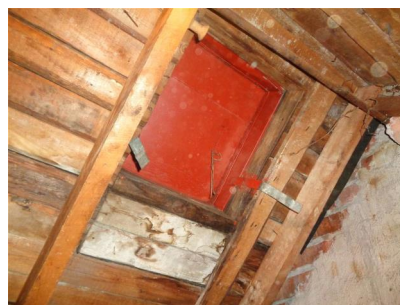
Mikrobiell påväxt/missfärgningar finns på underlagstaket samt vid genomföringar/takluckan.

Fuktkvoten uppmättes mellan 14-18%

Detta kan vara ett tecken på att vinden tillförs fukt inifrån bostaden och/eller uteluften/inläckage.

Det finns risk för mikrobiell tillväxt om den relativa fuktigheten (RF) i den omgivande luften är över 75 %. I furuvirke motsvarar det en fuktkvot (FK) på 17 %.

Vi rekommenderar en fördjupad undersökning för att bedöma orsak och omfattning.

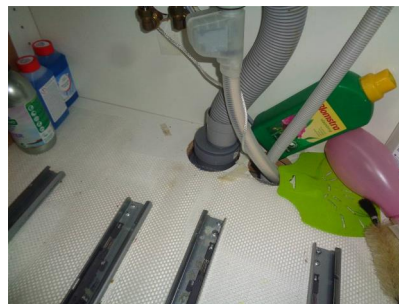
Fuktskydd saknas i diskbänksskåp.  
Ett fuktlarm finns installerat idag.

Utan fuktskydd är det svårt att upptäcka läckage från rörledningar. Vatten kan då tränga in i omkringliggande konstruktioner och orsaka fuktskador.

För att upptäcka eventuella läckage, installera ett fuktskydd.

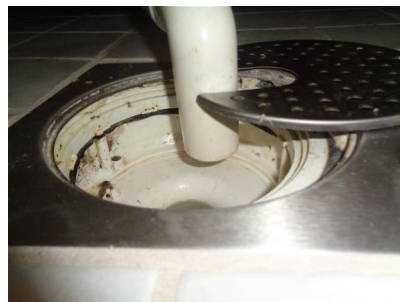
Tätskikt är felmonterat i golvbrunnen, sticker delvis fram under klämring. Rör genomföringar finns i golv/klack under kommod.

När tätskikt är felmonterat i golvbrunnen innebär det risk för fuktskador. Vatten kan tränga ner i omkringliggande konstruktioner med fuktrelaterade skador som följd.

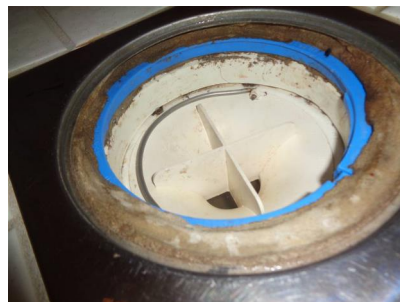
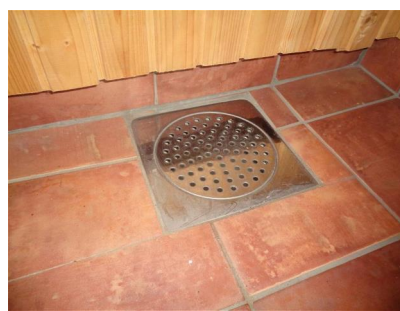
Våtutrymmet har äldre yt-/tätskikt.

Brunnsduk sticker delvis fram under klämringar i golvbrunnar, klämring glipar i duschens brunn noteras placerad för nära vägg i bastun.

Eftersom funktionen, som innebär att ytskiktet/tätskiktet ska vara vattentätt, kan vara nedsatt finns en ökad risk att vatten tränger igenom ytskiktet/tätskiktet med vattenskador i omkringliggande konstruktioner som följd.

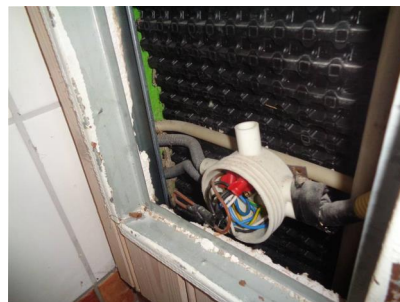
Elinstallationer i väggslits vid tvättmaskinen har enligt vår bedömning uppenbara brister.

Elinstallationen i utrymmet är en säkerhetsrisk som kan orsaka både personskador och brand. Observera att besiktning av bostadens elsystem inte har ingått i uppdraget.

Kontakta en elektriker för kontroll och åtgärd.
