**Fastighetsuppgifter**

Brämhults-Ön 1:176

Ringen 6

**Besiktningsuppgifter**

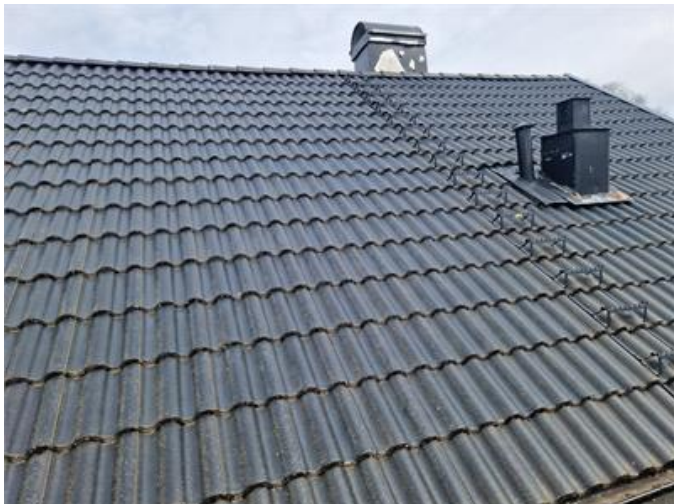
| Besiktningsresultat | | | | | |
|---|---|---|---|---|---|
| Tak | | x | | | Vid renoveringen har tunn ströläkt (under 25mm) används och avviker enligt rådande branschregel och monteringshål på takpannor synliga på översta raden. Vidare finns äldre plåthuvar kvar, se kommentar/riskanalys<br>Garagetak med äldre takpapp, se kommentar/riskanalys |

**Yttertak:** När delar av taktäckningen/plåtar är av äldre standard har det ett minskat motstånd mot vatteninträngning. Detta i sin tur kan leda till fuktskador på takkonstruktionen vilket kan påverka byggnaden och dess inomhusklimat negativt.

Vy på yttertaket

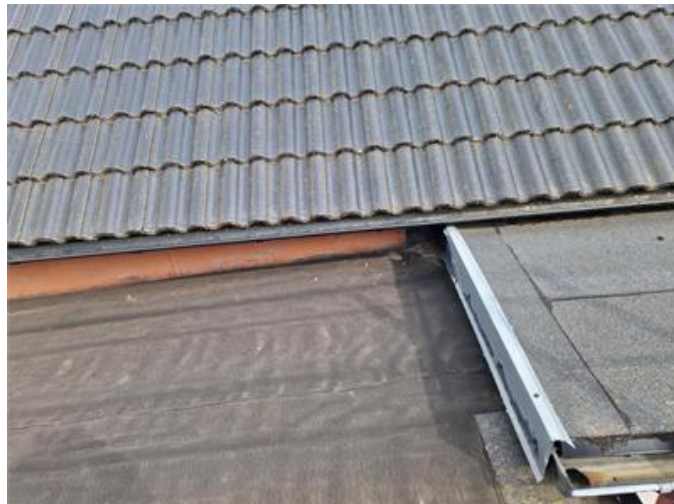
Vy på yttertaken

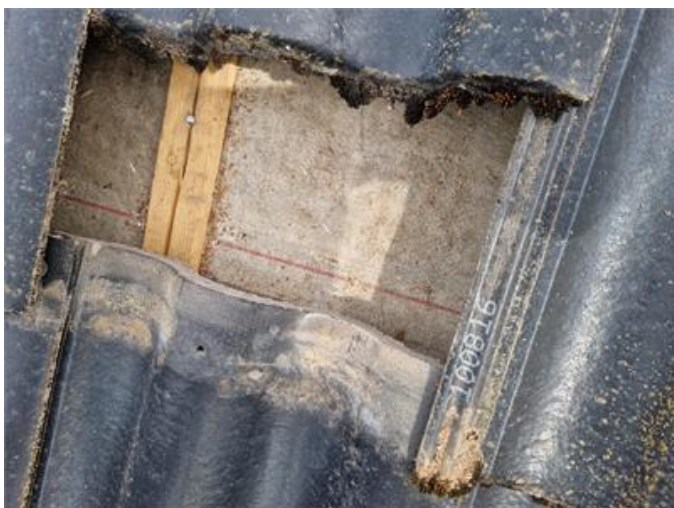
Tunn ströläkt (under 25mm) har använts vid takomläggningen, detta avviker från rådande branschregler. Risk finns att löv/skräp fastnar under takpannorna och påskyndar slitage och läckage.

Underlagstak med tunn ströläkt

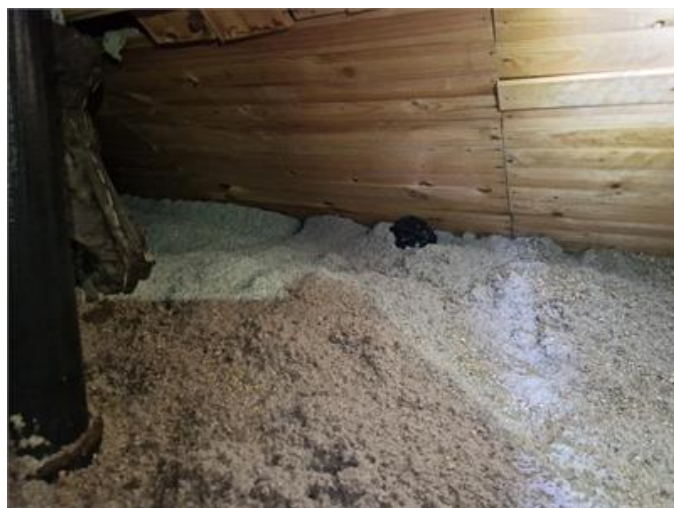
| Besiktningsresultat | | | | | |
|---|---|---|---|---|---|
| Vindar | | x | | | Utrymmen/sidovindar är kontrollerat från vindsluckor då framkomligheten är begränsad/landgång saknas |

Vy i del av av sidovind
