# Besiktningsprotokoll

Anticimex Försäkringsbesiktning i samarbete med Fastighetsbyrån

| Fastighetsadress:<br>Landåvägen 41 | |

| Besiktningsdatum:<br>2025-04-09 | Protokollnummer:<br>68929817 |

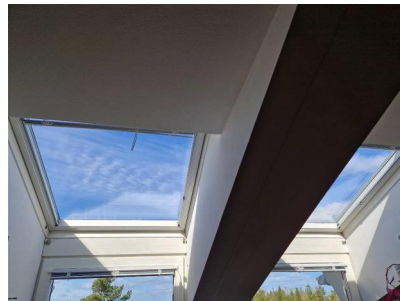
Äldre takfönster.

Befintliga fönster är äldre vilket betyder att tätningen mellan fönsterrutorna kan vara sämre. Detta kan leda till att missfärgning/imma kan uppstå mellan glasrutorna.

Ingen missfärgning eller imma noteras vid besiktningstillfället.

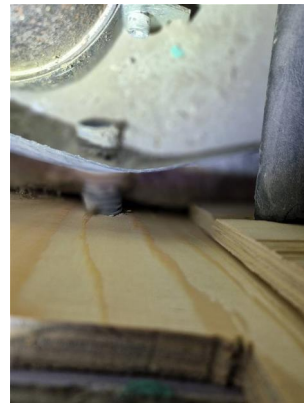
Rörslits saknar vattentät botten.

En rörslits ska ha en vattentät botten och vara försedd med skvallerrör. När det saknas ökar risken för att ett läckage inte upptäcks i tid. Det kan leda till fuktskador i omkringliggande konstruktioner.

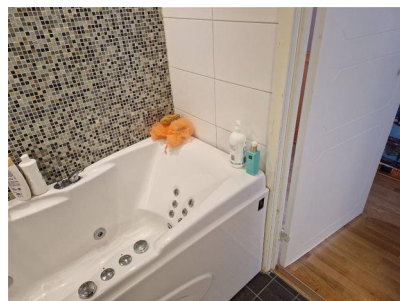
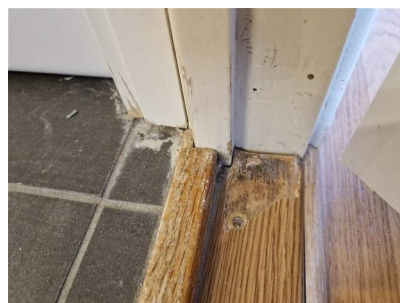
Badkar placerad nära dörr.  
Tröskel noteras fuktpåverkad.

Torrt vid besiktningstillfället.

Detta kan medföra en ökad risk för att vatten tränger in i omkringliggande konstruktioner och orsakar fuktskador.
