# Besiktningssprotokoll

Anticimex Försäkringsbesiktning i samarbete med Fastighetsbyrån

Fastighetsbeteckning: Kinna 1:8	
Fastighetsadress: Kinna Villa Sjöstrand 1	
Postnummer: 671 93	Ort: Arvika

Besiktningdatum: 2025-03-21	Protokollnummer: 68908783
Temperatur: -1 °C	Väderlek: Klart
Tekniker: Joakim Hellblad	
E-post: joakim.hellblad@Anticimex.se	
Kontor: Karlstad	
Närvarande: Fastighetsägaren, tekniker med en kollega.

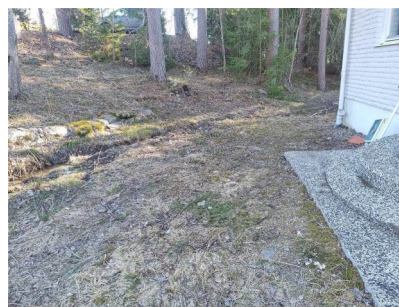
Marken lutar mot huset.

Detta innebär en ökad fuktbelastning mot grunden vilket i sin tur kan orsaka fuktskador i huset.

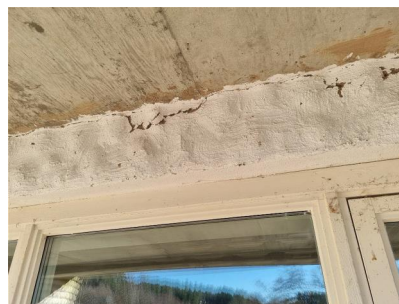
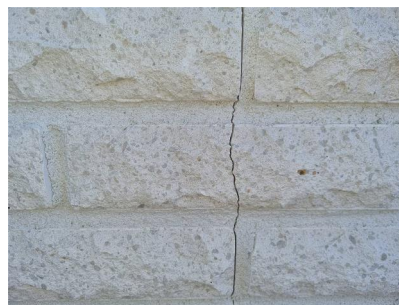
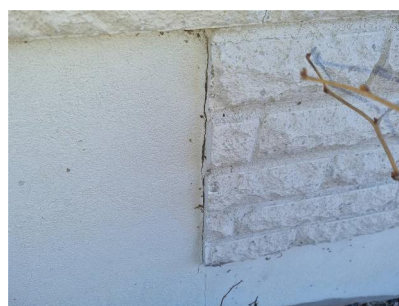
Sprickor finns i tegelfasaden.

Detta kan leda till fukt- och frysskador i konstruktionen.

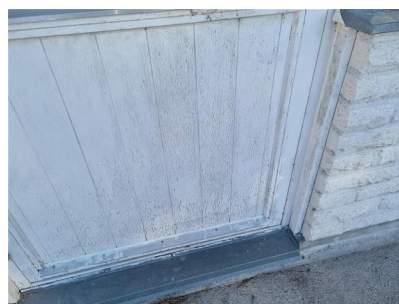
Torrspäckor finns på dörr.

Dessa bedöms inte ha lett till bakomliggande skador.

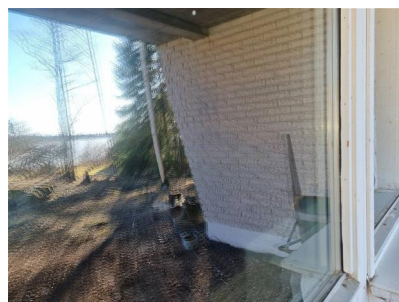
Isolerglas är punkterade (missfärgade/imma mellan rutorna).

Isolerglas som är punkterade tyder på att tätningen mellan rutorna är bristfälliga.

Kontakta glasmästare för åtgärdsförslag och bedömning av omfattningen av ett eventuellt fönsterbyte.

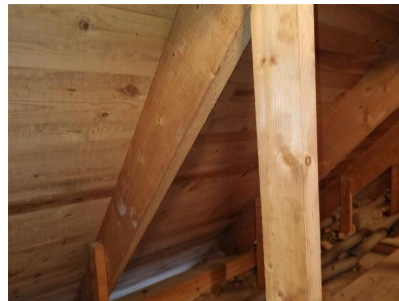
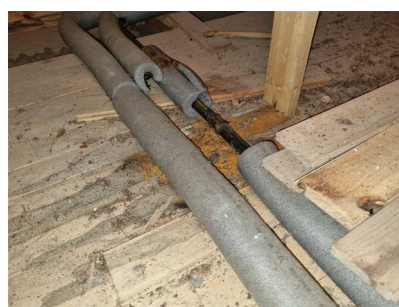
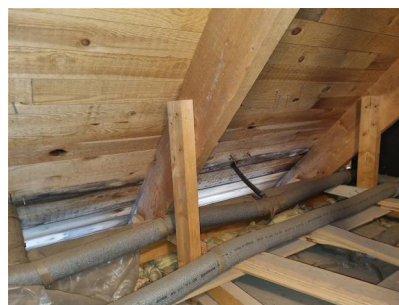
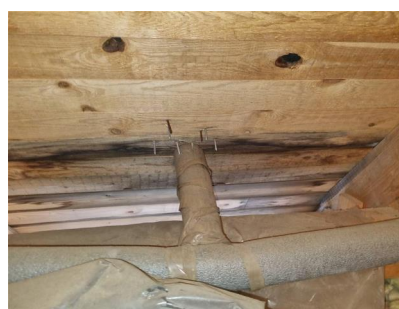
Underlagstaket har fuktfläckar som var torra vid besiktningstillfället. Finns även en fuktfläck under rör från solpaneler som enligt ägaren kommer från ett läckage från solpaneler.

Fuktfläckar kan bero på olika saker, och kan vara ett tecken på en tidigare eller ett pågående läckage.

Vi rekommenderar en fördjupad undersökning för att bedöma orsak och omfattning.

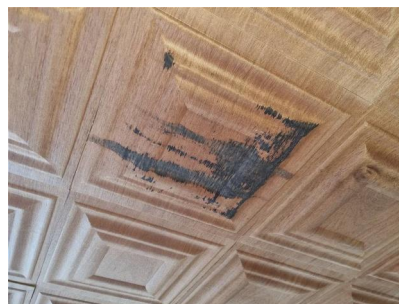
Fuktfleck i taket.  
Läs mer om denna under notering vind angående fuktflecker.

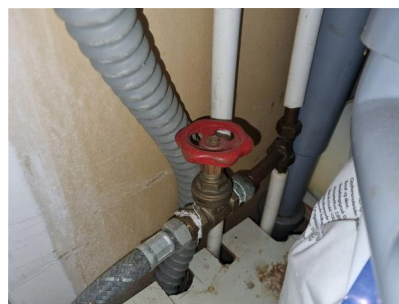
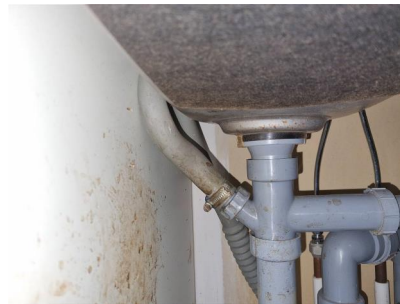
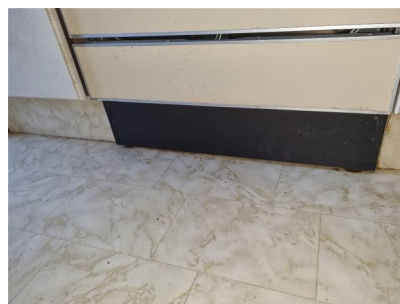
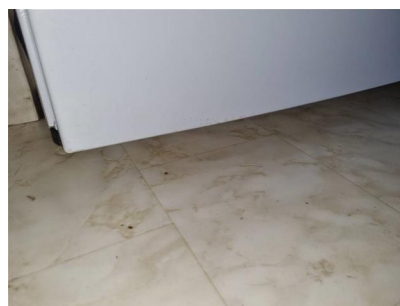
Fuktskydd saknas i diskbänksskåp och under vitvaror samt att avloppsslangen till diskmaskin saknar upphängningsbygel.

Utän fuktskydd är det svårt att upptäcka läckage från rörledningar. Vatten kan då tränga in i omkringliggande konstruktioner och orsaka fuktskador.

För att upptäcka eventuella läckage, installera ett fuktskydd.

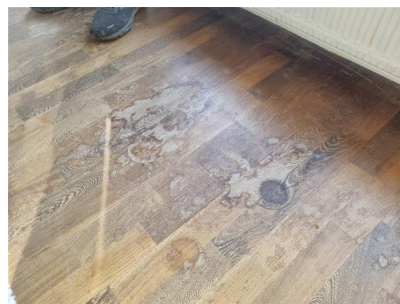
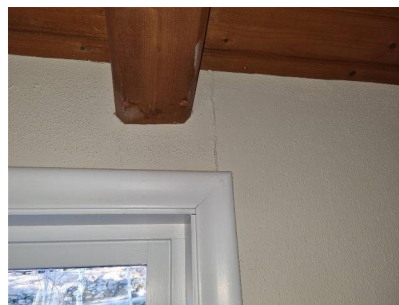
Missfärgningar på parkettgolv och mindre spricka i vägg förekommer.

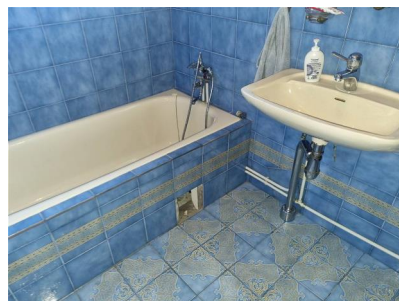
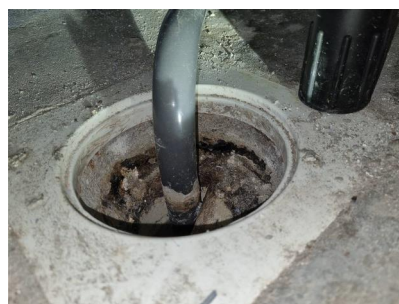
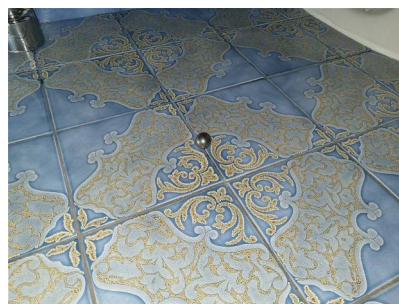
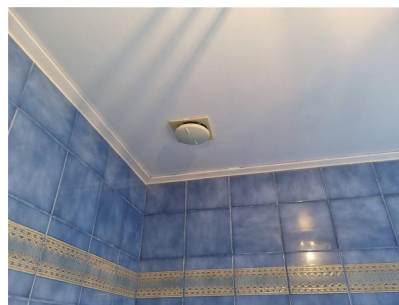
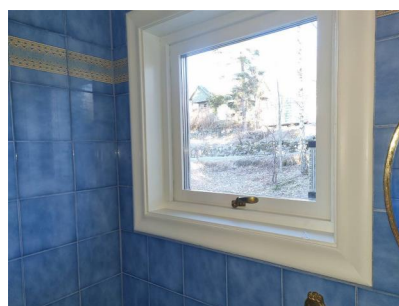
Våtutrymmet har äldre yt-/tätskikt.

- Tätskikt saknas vid golvbrunn.
- Bristande ventilation i utrymmet.
- Fönster placerat i duschzon.
- Bomljud i klinkergolv.

Eftersom funktionen, som innebär att ytskiktet/tätskiktet ska vara vattentätt, kan vara nedsatt finns en ökad risk att vatten tränger igenom ytskiktet/tätskiktet med vattenskador i omkringliggande konstruktioner som följd.

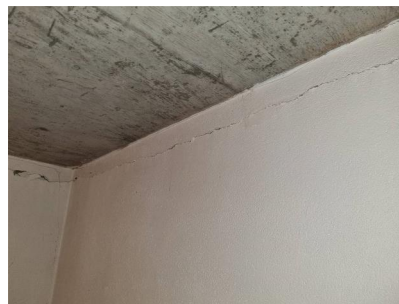
Spricka i vägg.

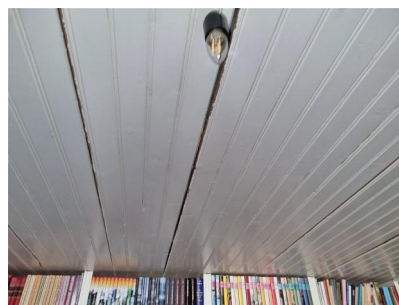
Springor i takpanel.

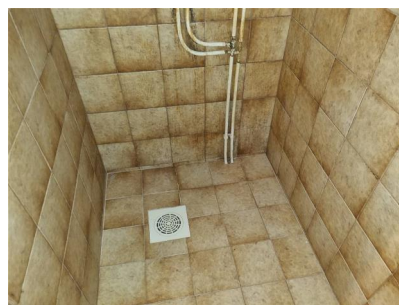
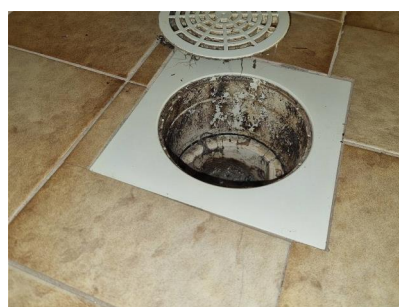
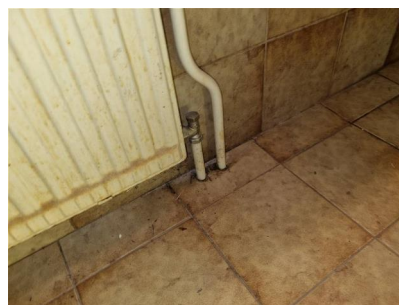
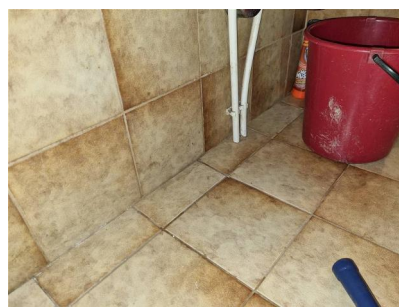
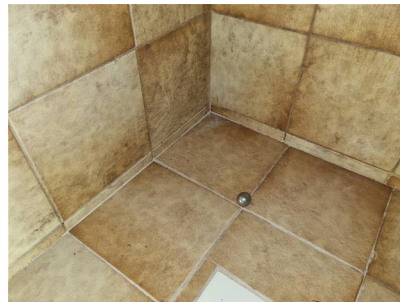
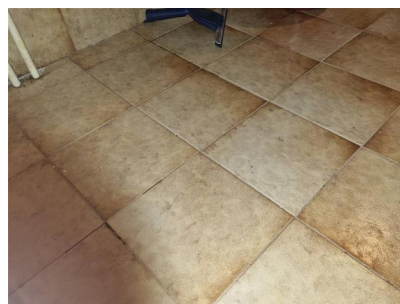
Våtutrymmet har äldre yt-/tätskikt.

- Rörgenomföringar i golv.
- Förhöjningsring i golvbrunn.
- Brister i golvfall.

Eftersom funktionen, som innebär att ytskiktet/tätskiktet ska vara vattentätt, kan vara nedsatt finns en ökad risk att vatten tränger igenom ytskiktet/tätskiktet med vattenskador i omkringliggande konstruktioner som följd.
