Fastighetsbeteckning  
Vagnhärads-Djupvik 1:96  
Adress  
Granholmsvägen 13  
61991 Trosa

| Uppdragsnummer | A32390 |
| Besiktningsdatum | 2025-04-10 |
| Besiktningsföretag | OBM Byggnadsmiljö AB |

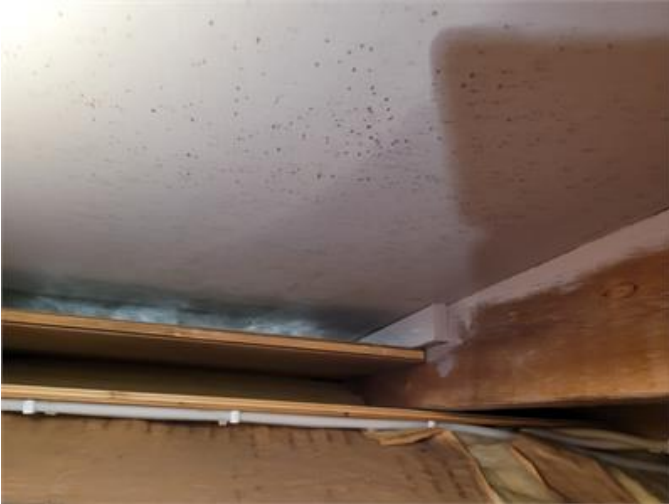
| Besiktningsresultat | | | | | |
|---|---|---|---|---|---|
| Utv. | | X | | | <ul style="list-style-type: none"> <li>- Rikligt med mossor på tak, mossor medför reducerad livslängd på takpannorna.</li> <li>- Mikrobiell påväxt förekommer i begränsad omfattning på vindens underlagstak, vilket bör kontrolleras regelbundet. Se bild.</li> <li>- Grundens utformning betecknas som en riskkonstruktion, se därför kommentar/ riskanalys på nästa sida.</li> <li>- Tryckimpregnerat virke förekommer i golvbjälklaget.</li> <li>- Krypgrunden har avfuktare vilket anses positivt, det är dock viktigt att regelbundet tillse att avfuktaren fungerar tillfredsställande.</li> </ul> |

Mikrobiell påväxt på gästhusets underlagstak.

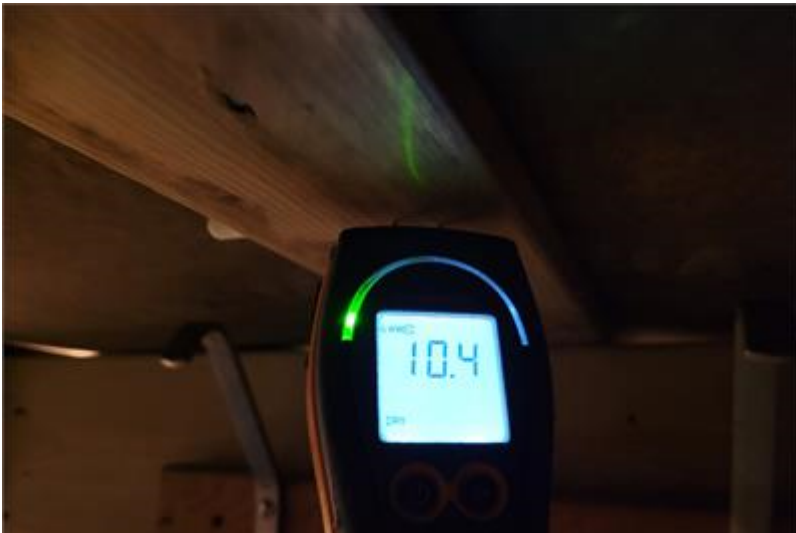
Fuktkvoten mättes upp i blindbotten stickprovsmässigt mellan 11- 13 % fk. Det kritiska gränsvärdet för mikrobiell tillväxt brukar anges till ca 15-17% fuktkvot (FK).

Notera att stickprovsmässig undersökning är utförd samt att mätvärden normalt sett kan variera över årstiderna. För att säkert fastställa konstruktionens kondition och fuktstatus måste en mer omfattande undersökning utföras.
