# Besiktningsprotokoll

Anticimex Försäkringsbesiktning i samarbete med Fastighetsbyrån

| Fastighetsadress:<br>Sonnbo Hagaberg 110 | |

| Besiktningsdatum:<br>2025-04-09 | Protokollnummer:<br>68960838 |

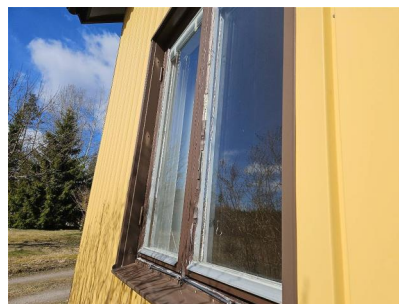
Vissa fönster är i behov av målning/underhåll, främst i Söderläge.

Fönsterbågar och fönsterkarmar där målningsbehov finns riskerar att få fukt- och rötskador på grund av sämre vattenavvisande förmåga.

För att öka livslängden på fönster rekommenderas målning och underhåll.

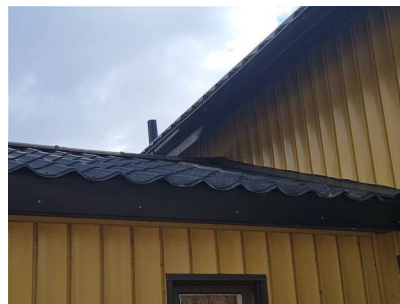
Takavvattning finns inte på farstun.

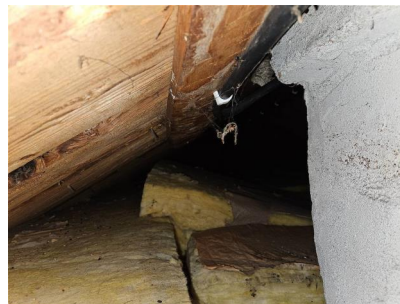
Vid kontroll av vinden uppmättes fuktvärden under kritisk fuktnivå för mikrobiell tillväxt och en normal lukt upplevdes. Fuktkvoten i underlagstak/takbjälkar uppmättes till 10%.

Vindsutrymmet besiktat från luckan.

Vinden är tilläggsisolerad.

Eftersom vindsbjälklaget tilläggsisolerats så kommer klimatet på vindsutrymmet att ändras, främst vintertid. Detta i sin tur kan leda till uppfuktning av underlagstakets insida vilket kan resultera i mikrobiella skador (angrepp av mikroorganismer).

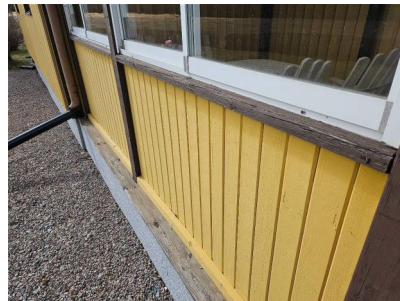
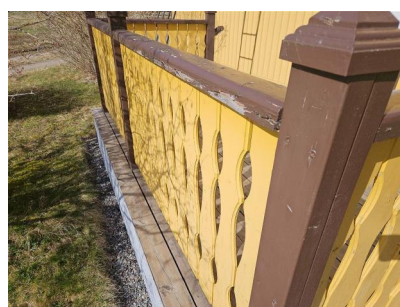
Uterummet samt altan är i behov av målning/underhåll.

Fasadbeklädnad och träkonstruktioner där målningsbehov finns riskerar att få fukt- och rötskador på grund av sämre vattenavvisande förmåga. För att öka livslängden på fasadbeklädnaden rekommenderas målning och underhåll.

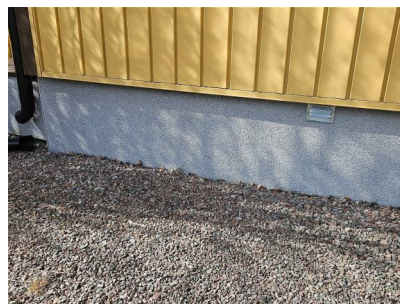
Krypgrunden har ej besiktigats då lucka till utrymmet saknas.

Uteluftsventilerade krypgrunder med bjälklag av organiskt material har ofta fuktskador, som kan resultera i mikrobiella skador (angrepp av mikroorganismer) och i värsta fall rötskador. Krypgrunden har inte kunnat besiktigas eftersom det inte finns någon inspektionslucka in till krypgrunden.

Vi rekommenderar en kompletterande besiktning om en inspektionslucka installerats.

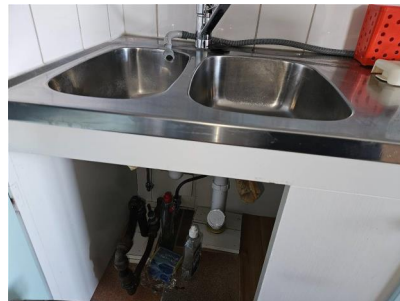
Inkommande vattenledning i utrymme utan golvbrunn och tätskikt.

Avloppsslangen från diskmaskin ej fastklamrad

Lösa, spruckna klinkerplattor förekommer.

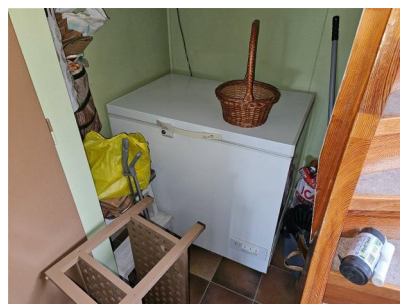
Fuktskydd finns inte under frysbox.

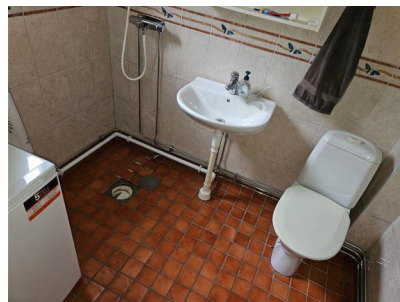
Normala fuktvärden indikerades mot klinker/kakel.

En viss fukt tränger alltid in bakom kakel/klinker via fogarna, detta är helt normalt och innebär inte att tätskiktet/ våtrumsisoleringen under kaklet/klinkern är bristfälligt eller ur funktion.

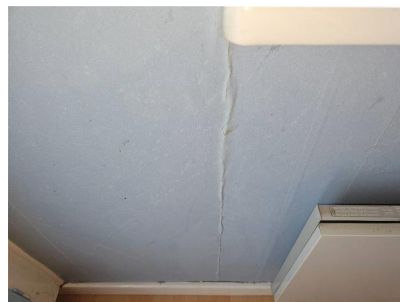
Rörelsesprickor förekommer på ytskikt.

Golvsvikt förekommer i huset.

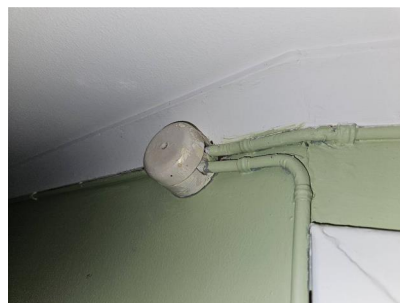
Elanläggningen i huset är delvis äldre.

Äldre elanläggningar och elkablar är en säkerhetsrisk som kan orsaka både personskador och brand.

Kontakta en elektriker för kontroll och åtgärd.

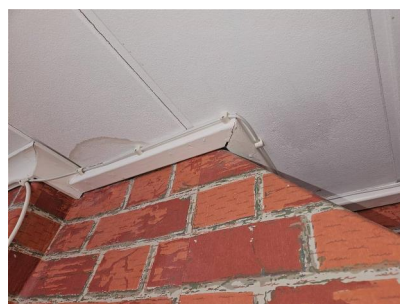
Spår av tidigare fuktpåverkan lokalt på innertak.

Bedöms ej ha lett till bakomliggande skador.

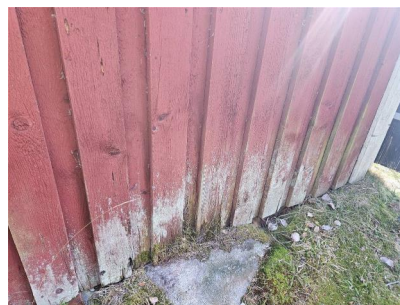
Enstaka panelbrädor har mindre rötskador.  
Fasadpanelen är i behov av målning/underhåll.

Fasadbeklädnad och träkonstruktioner där målningsbehov finns riskerar att få fukt- och rötskador på grund av sämre vattenavvisande förmåga. För att öka livslängden på fasadbeklädnaden rekommenderas målning och underhåll. I samband med ommålning rekommenderas att de rötskadade panelbrädorna byts ut.

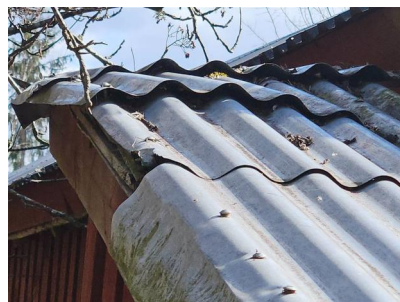
Brister, otätheter finns på plåttak.

Det rekommenderas att man kontaktar fackman/ byggtreprenör för bedömning av omfattningen av en lämplig åtgärd.

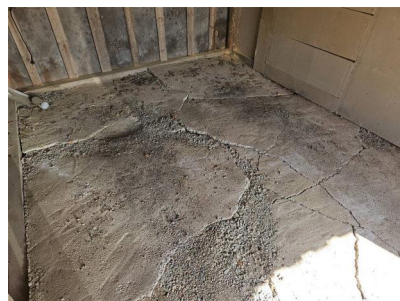
Sprickor på grundsula.

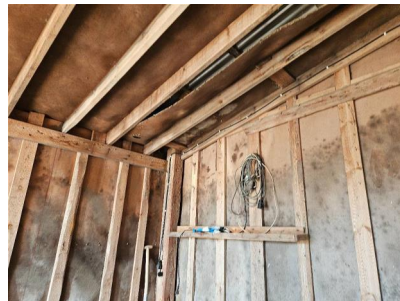
Fuktskador på masoniteskivor på tak och väggar.

Det rekommenderas att man kontaktar en fackman/ byggtreprenör för bedömning av omfattningen av en åtgärd/ renovering.
