**Fastighetsuppgifter**

Östra Dejefors 9:8

Domherrevägen 25

| Uppdragsnummer | SP25123 |

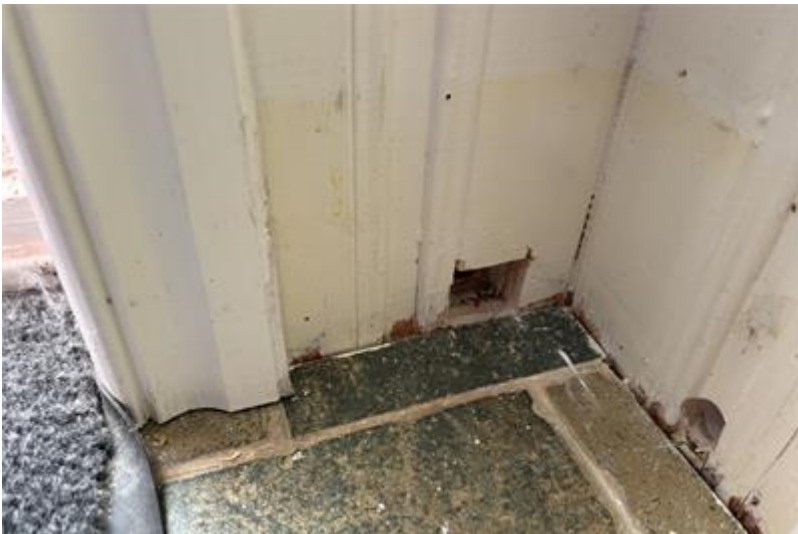
| Byggnadsdel | Väggsyll i Hall |

Fuktkvoten i träsyll uppmättes till 10% FK.

Det kritiska gränsvärdet för mikrobiell tillväxt brukar anges till ca 17% fuktkvot (FK).

Uppmätt värde ligger under gränsvärdet för mikrobiell påväxt.

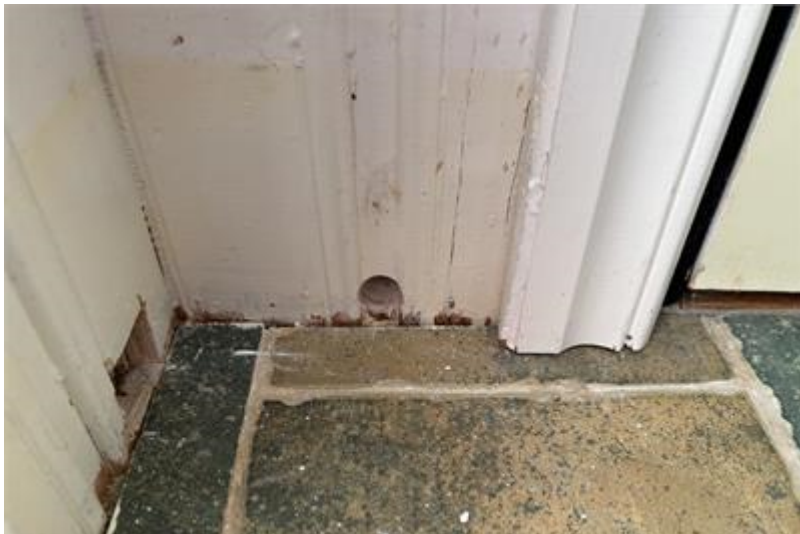
| Byggnadsdel | Mellanväggsyll i Hall |

Fuktkvoten i träsyll uppmättes till 10% FK.

Det kritiska gränsvärdet för mikrobiell tillväxt brukar anges till ca 17% fuktkvot (FK).

Uppmätt värde ligger under gränsvärdet för mikrobiell påväxt.
