# Besiktningsprotokoll

Anticimex Överlåtelsebesiktning av småhus - nivå 1

| Fastighetsadress:<br>Norra Vägen 29 | |

| Besiktningsdatum:<br>2025-04-07 | Protokollnummer:<br>68949470 |

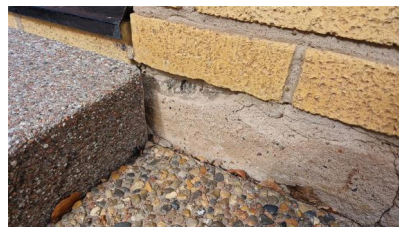
Putssläpp finns i sockel vid groventré och i ytterhörn i anslutning.

Rekommenderas att putsa upp och måla sockel. Vid osäkerhet kontaktas fackman.

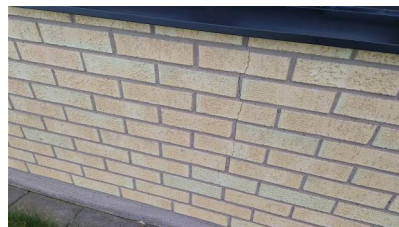
Spricka finns i tegelfasad under fönster mot baksidan.

Detta bedöms ej ha lett till bakomliggande skador.

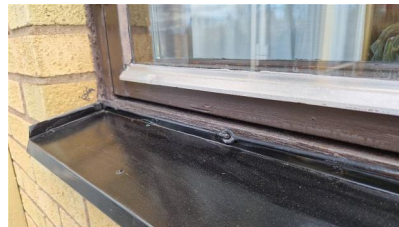
Mindre torrsprickor och visst behov av underhåll finns i trädetaljer runt fönster utvändigt.

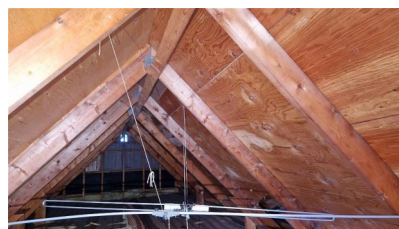
Vid kontroll av vinden uppmättes fuktvärden under kritisk fuktnivå för mikrobiell tillväxt.

Fuktkvoten i takbjälkar uppmättes till 8 %.

Risk för mikrobiell påväxt föreligger om fuktkvoten överstiger 17%.

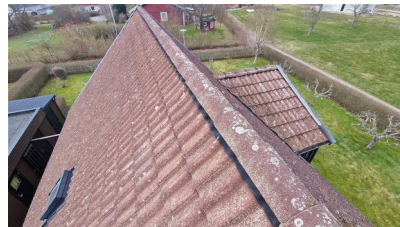
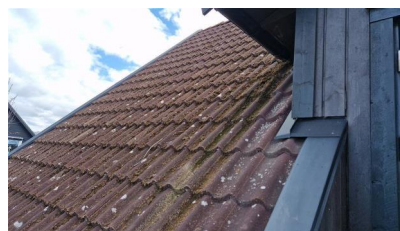
Yttertaket är äldre.

Takpannor, plåtdetaljer och underlagspapp har enligt vår bedömning en begränsad livslängd. Eftersom husets taktäckning är äldre har det ett minskat motstånd mot vatteninträngning. Detta i sin tur kan leda till fuktskador på träläkt och vidare ner i underliggande konstruktioner.

Mindre mängd mossor noteras på takpannor mot baksidan.

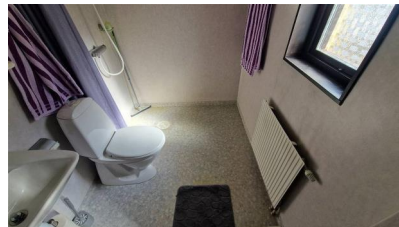
Rör genomföring finns i golv till element. Rören kommer också upp för nära vägg vilket försvårar möjligheten att tät ordentligt runt dessa rör. Rör genomföring finns också i vägg till toalettstol nära plats för dusch.

Rör genomföringar i golvet och vägg nära dusch medför en ökad risk för att vatten tränger ner i omkringliggande konstruktioner och orsakar fuktskador.

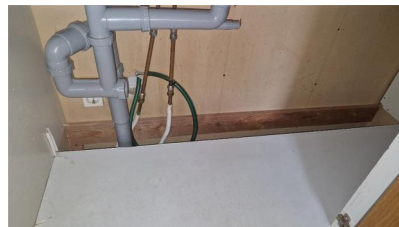
Fuktskydd saknas i diskbänksskåp och under kyl/frys.

Utan fuktskydd är det svårt att upptäcka läckage från rörledningar. Vatten kan då tränga in i omkringliggande konstruktioner och orsaka fuktskador.

För att upptäcka eventuella läckage, installera ett fuktskydd.

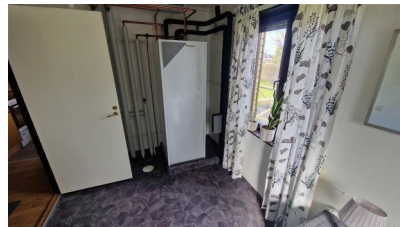
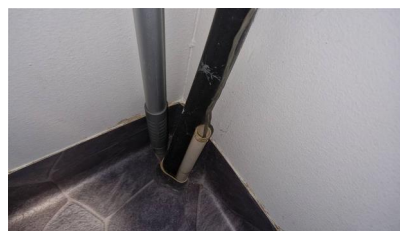
Rör genomföringar i golv vid element och vid bergvärmepump kommer upp för nära varandra.

I hörnet kommer även inkommande vatten upp för nära vägg. Där har man klumpat ihop vattenrör med ett vp-rör. Vid ett eventuellt läckage ovanför här finns risk att vatten följer röret in under tätskiktet.

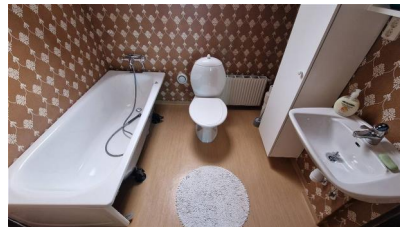
Våtutrymmet har äldre yt-/tätskikt.

Utrymmet är äldre och har passerat tiden för sin tekniska livslängd.

- Rörgenomföringar finns i golv i plats för bad, till element och till wc.
- Mattan börjar att spricka isär i svetsad skarv under badkar.
- Äldre isolerglasfönster är anlöpt. Rekommenderas att bytas ut.

Renovering av utrymmet rekommenderas. Kontakta en behörig våtrumsentreprenör för en renovering. I samband med renoveringen bör omkringliggande konstruktioner kontrolleras för att upptäcka eventuella följdskador.

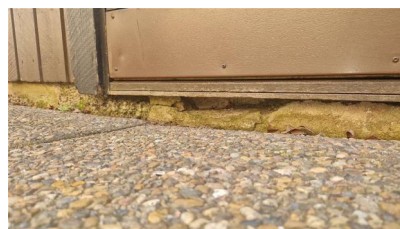
Putssläpp finns i sockel, främst under dörr på långsidan.

Rekommenderas att putsa upp och laga sockel.

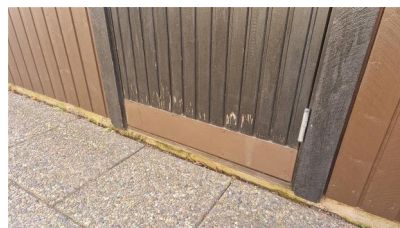
Tröskelbleck saknas under dörr.

Avsaknad av tröskelbleck medför att det finns risk för att vatten kan rinna in och orsaka fuktskador på tröskel och/eller i kringliggande vägg och bjälklag.

Dörren är också i behov av målning/underhåll.

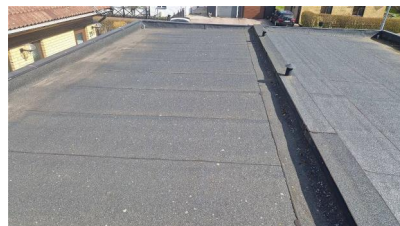
Eftersom vatten från taket avleds med takbrunn finns en ökad risk för fuktskador i omkringliggande konstruktioner. Vanliga orsaker till fuktskador är igensatta takbrunnar.

Taket har troligen uppnått sin tekniska livslängd på 20 år. Bedöms ändå vara i gott skick.

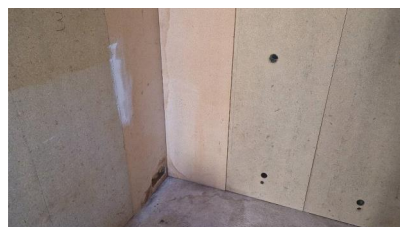
Missfärgning finns enligt förväntan i underlagstaket. Mindre fuktrosor noteras i spånskivor på väggar.

Ingen förhöjd indikation av fukt vid besiktningstillfället.
