Blåklinten 35

Lassasvägen 39H

**Besiktningssuppgifter**

Bilaga 1 för kontroll av valda konstruktioner

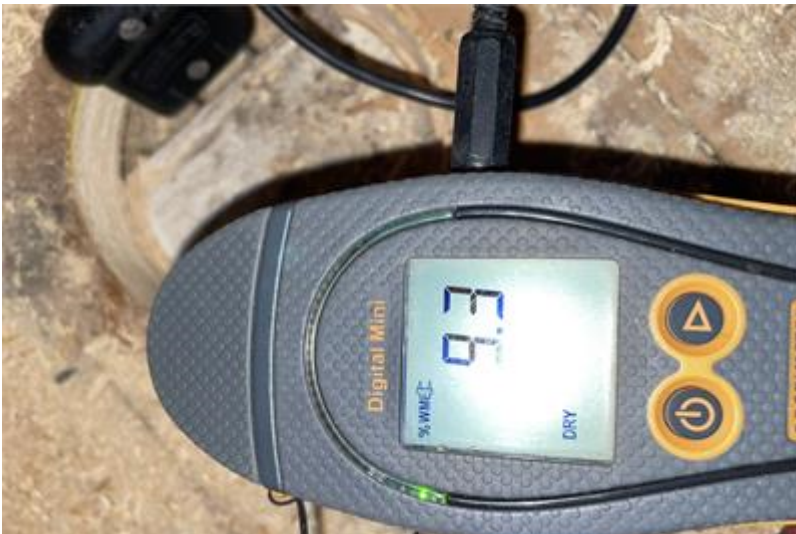
| Byggnadsdel | Uppreglad golvkonstruktion, förråd |
| Konstruktionsdel | Bottenregel |
| Konstruktionsuppbyggnad | Betongplatta, träreglar, isolering och plankgolv |

I provhål i det uppreglade golvet träregel uppmättes fuktkvot till 9,3% FK. Dessa värden kommer sannolikt att ändras med årstiden. Det kritiska gränsvärdet för mikrobiell tillväxt brukar anges till ca 17% fuktkvot (FK). Notera att stickprovsmässig undersökning är utförd . Se även kommentar/riskanlys.
