# Besiktningsprotokoll

Anticimex Försäkringsbesiktning i samarbete med Fastighetsbyrån

| Fastighetsadress:<br>Gnejsvägen 12 | |

| Besiktningsdatum:<br>2025-04-09 | Protokollnummer:<br>68949724 |

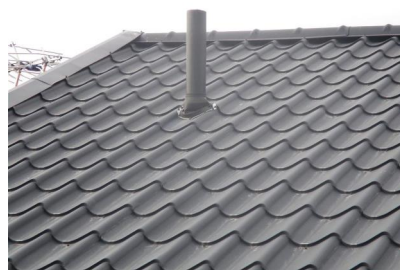
### Utvändigt / Tak

Inget att notera.

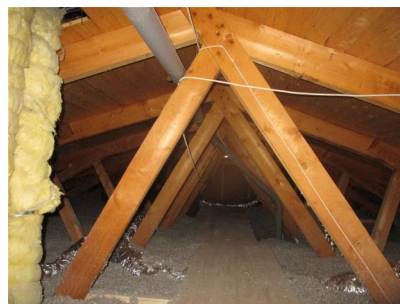
### Utvändigt / Vind

Vinden är tilläggsisolerad.

Eftersom vindsbjälklaget tilläggsisolerats så kommer klimatet på vindsutrymmet att ändras, främst vintertid. Detta i sin tur kan leda till uppfuktning av underlagstakets insida vilket kan resultera i mikrobiella skador (angrepp av mikroorganismer).

Vid kontroll av vinden uppmättes fuktvärden under kritisk fuktnivå för mikrobiell tillväxt och en normal lukt upplevdes. Fuktkvoten i underlagstak/takbjälkar uppmättes till under 8 %.

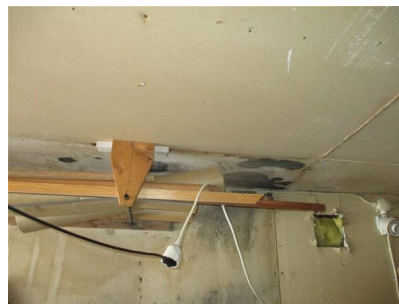
### Utvändigt / Garage invändigt

Taket har torra fuktfläckar.

Dessa fanns redan innan yttertaket byttes. enligt fastighetsägaren.

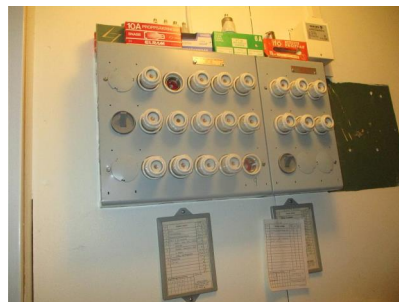
Jordfelsbrytare finns ej.

Det finns inget krav att hus byggda före år 2000 ska ha jordfelsbrytare. Jordfelsbrytaren minskar dock risken för personskador och brand orsakade av elanläggningen.

Kontakta en elektriker för kontroll och åtgärd.
