# Besiktningsprotokoll

Anticimex Försäkringsbesiktning i samarbete med Fastighetsbyrån

| Fastighetsbeteckning:<br>Storskraken 15 | |
| Fastighetsadress:<br>Håstensgatan 9 | |

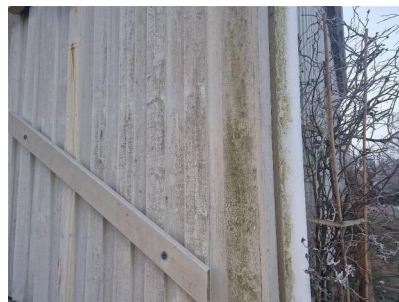
Algpåväxt finns på fasaden.

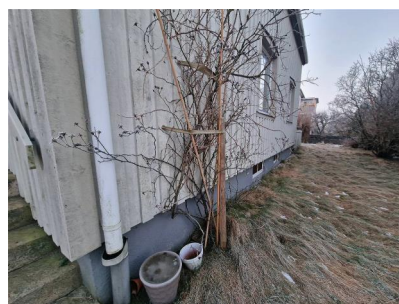
Växter finns i anslutning till byggnaden.

När det finns rabatter och växter nära byggnaden finns risk att fukt stannar kvar i väggarna. Detta kan i sin tur orsaka invändiga fuktskador. Växternas rötter kan också skada grundmuren och sätta dräneringsledningen ur funktion.

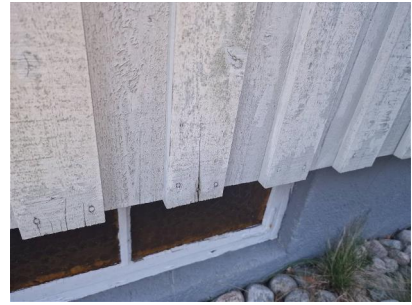
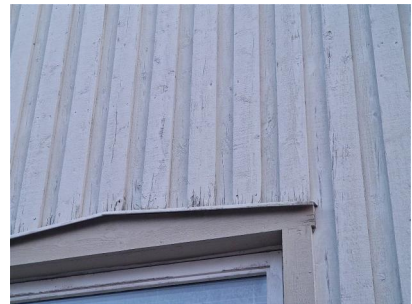
Torrspäckor finns i nederkant på fasadbrädor.

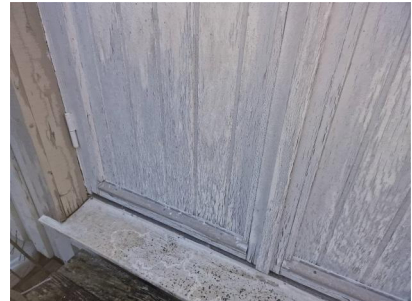
Färgsläpp finns från altandörren.

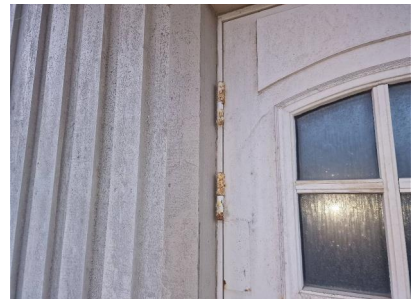
Rostiga gångjärn finns på fönster och dörrar.

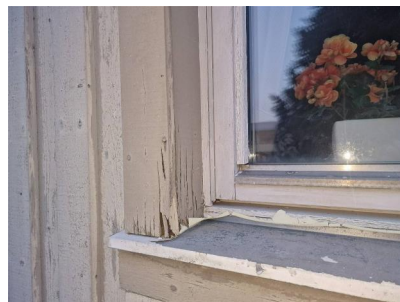
Färsläpp finns från foder, karmar och fönsterbleck.

Rötskador finns i foderbrädor.

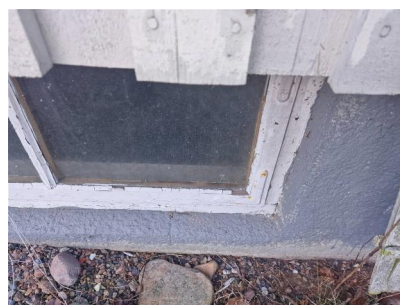
Kitt- och färgsläpp finns från källarfönstren.

Tvättstugans fönster går inte att stänga.

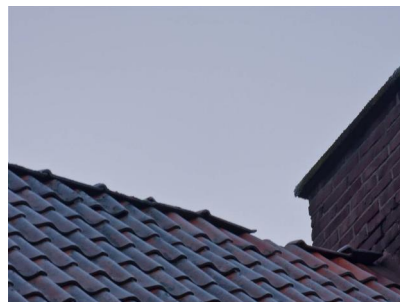
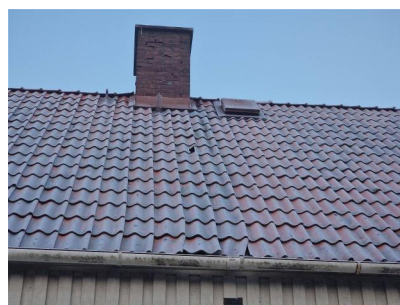
Trasiga pannor förekommer samt pannor som lämnat sin position.

Yttertaket är äldre.

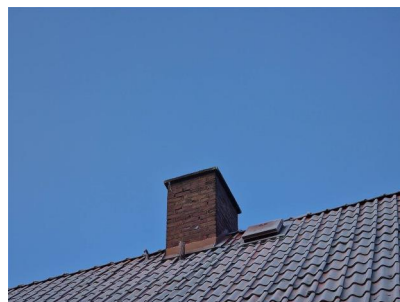
Fogsläpp finns i skorstenen.

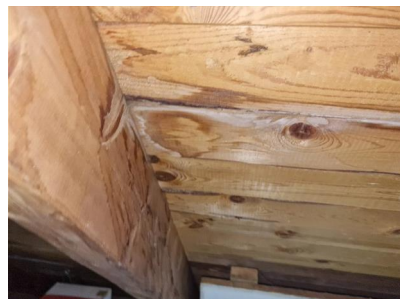
Missfärgningar med förhöjda fuktvärden finns på flera ställen.

Stora delar av underlagstaket är ej besiktigade på grund av att utrymmet är belamrat.

Det rekommenderas att kontakt tas med fackman för kontroll av orsak till och omfattning av de missfärgningar och förhöjda fuktvärden som noterats samt för bedömning av lämpliga åtgärder.

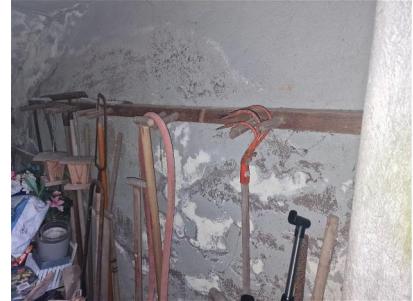
Färgsläpp finns från trappans kallmur.

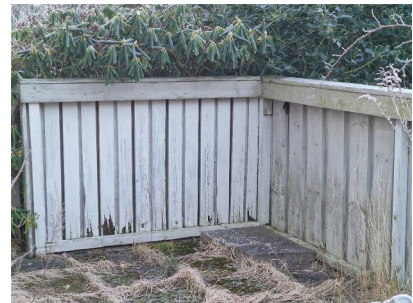
Rötskador finns i altanens räcken.

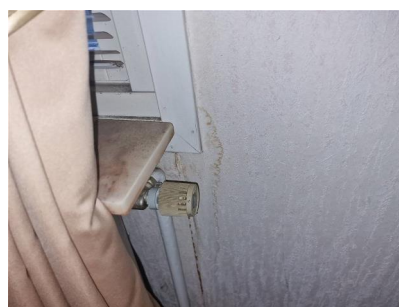
Missfärgningar finns på väggen under fönster åt söder.

Vid fuktindikering på missfärgningarna kunde inga förhöjda indikationer påvisas.

Missfärgningar kan bero på olika saker och kan vara ett tecken på en tidigare eller en pågående fuktskada.

Vi rekommenderar en fördjupad undersökning för att bedöma orsak och omfattning.

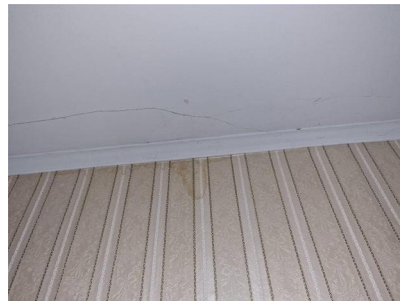
Missfärgningar finns på väggen mot köket.

Vid fuktindikering på missfärgningarna kunde inga förhöjda indikationer påvisas.

Missfärgningar kan bero på olika saker och kan vara ett tecken på en tidigare eller en pågående fuktskada.

Vi rekommenderar en fördjupad undersökning för att bedöma orsak och omfattning.

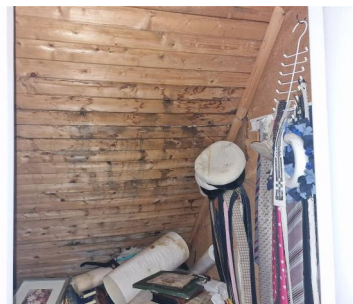
En kraftig mikrobiell lukt känns när man öppnar dörren till sidovinden.

Missfärgningar finns i underlagstaket.

Fuktkvoten mäts till 22-24% i underlagstaket.

Det finns risk för mikrobiell tillväxt om den relativa fuktigheten i luften är över 75 %, vilket i gran- och furuvirke motsvarar en fuktkvot på cirka 17 %.

Vi rekommenderar en fördjupad undersökning för att bedöma orsak och omfattning.

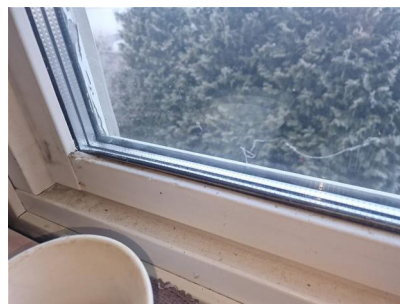
Tätning på fönstret har "krupit ut".

Kontakta fackman för åtgärdsförslag.

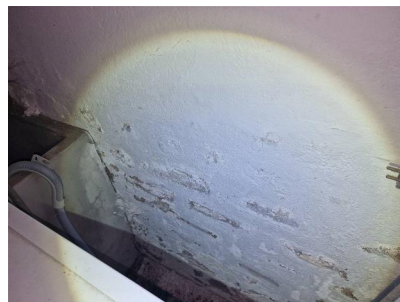
Färgsläpp finns från ytterväggen i tvättstugan.

Förhöjda fuktindikationer påvisades på väggen.

Puts- och färg som släppt från underlaget invändigt på källarytterväggarna är ett tecken på att källarens utvändiga fuktskydd inte längre fungerar tillfredsställande.

För att åtgärda detta måste källarens utvändiga fuktskydd förbättras. Läs Anticimex faktablad om källare för tips och råd.

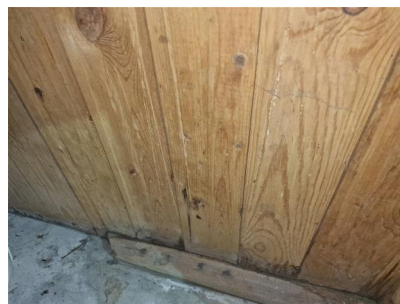
Uppreglade väggar finns till förråden.

Inga förhöjda fuktvärden uppmättes i virket.

Uppreglade väggar riskerar att få fuktskador då de är i kontakt med betongen.

Om man skulle få problem med lukt från väggarna rekommenderas de att de rivs ut.

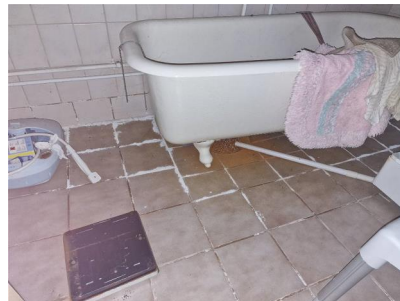
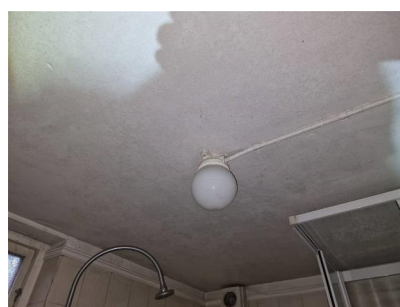
Mikrobiell påväxt finns i taket.

Saltutfällningar finns i klinkersgolvet's fogar.

Golvbrunnen är rostig.

Förhöjda fuktindikationer påvisas på golvet.

Renovering av utrymmet rekommenderas. Kontakta en behörig våtrumsentreprenör för en renovering. I samband med renoveringen bör omkringliggande konstruktioner kontrolleras för att upptäcka eventuella följdskador.
