# Besiktningsprotokoll

Kompletterande besiktning  
Anticimex Försäkringsbesiktning i samarbete med Fastighetsbyrån

| Fastighetsadress:<br>Håstensgatan 9 | |

| Besiktningsdatum:<br>2025-04-04 | Protokollnummer:<br>68939044 |

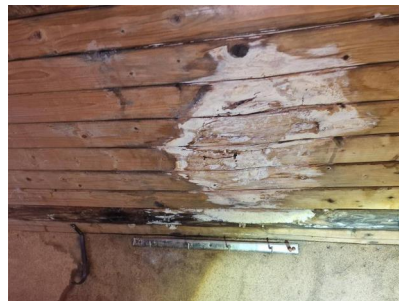
### Övre plan / Klädkammare/Sidovind väster

Mikrobiell påväxt finns på väggen och taket.

Ett rötsvampsangrepp med mycel finns på taket.

Vi rekommenderar en fördjupad undersökning för att bedöma orsak och omfattning.

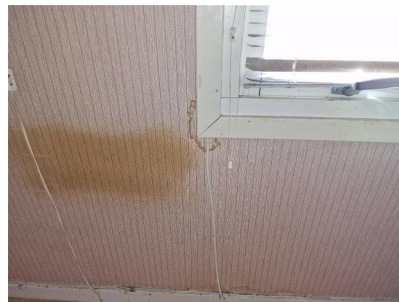
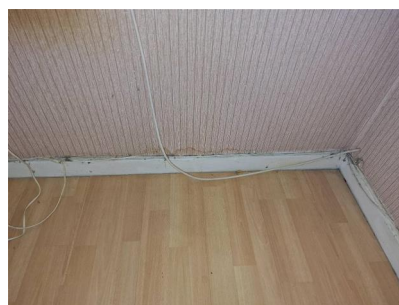
### Övre plan / Sidovind öster

Väggen har fuktfläckar.

Inga förhöjda fuktindikationer påvisades på missfärgningarna.

Fuktfläckar kan bero på olika saker, och kan vara ett tecken på en tidigare eller en pågående fuktskada.

Vi rekommenderar en fördjupad undersökning för att bedöma orsak och omfattning.

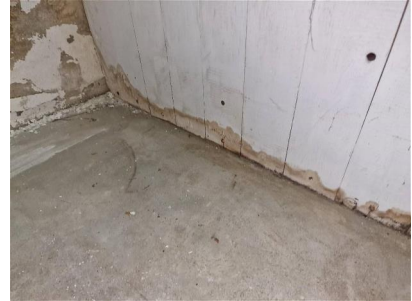
### Källarplan / Förråd

Förråden har uppreglade väggar.

Missfärgningar finns i nederkant av väggarna som delar förråden åt.

Fuktkvoten uppmättes till 20 % i nederkant av den uppreglade väggen.

Källaren med påreglade ytterväggar riskerar att drabbas av fuktskador på grund av naturlig fuktpåverkan från mark. Detta kan i sin tur leda till mikrobiella skador (angrepp av mikroorganismer) som kan leda till att mikrobiell lukt sprids till boendemiljön.

Det rekommenderas att uppreglade konstruktioner av trä ersätts med fukt- och luktsäkra väggar av oorganiskt material.
