**Fastighetsuppgifter**

Rodret 4

Gnejsvägen 18

| Uppdragsnummer | A27613 |

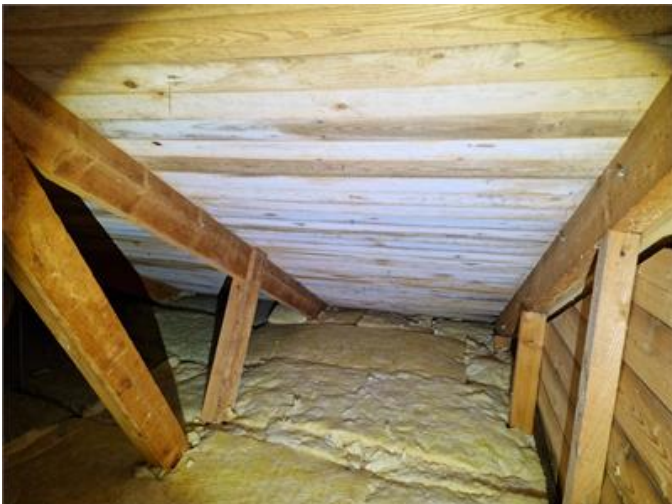
| Besiktningsresultat | | | | | |
|---|---|---|---|---|---|
| Vind | | X | | | Mikrobiell påväxt förekommer på underlagstakets undersida, vilket bör kontrolleras regelbundet och åtgärdas i erforderlig omfattning om så anses nödvändigt. Se även bild sid 5. |

Vind:  
Mikrobiell påväxt förekommer på underlagstakets  
undersida

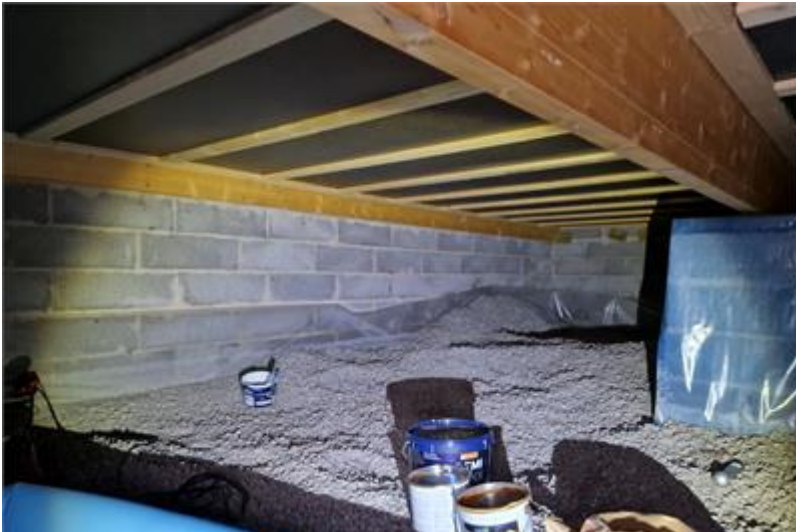
| Konstruktionsuppbyggnad | Bjälklag av träkonstruktion. Markbädden delvis platsad. Avfuktare finns i grunden. |

FK i aktuell grund uppmättes till 11% och ingen avvikande lukt upplevdes vid besiktningstillfället.
