# Besiktningsprotokoll

Anticimex Försäkringsbesiktning i samarbete med Fastighetsbyrån

| Fastighetsbeteckning:<br>Sparre 18 | |
| Fastighetsadress:<br>Slottsvägen 3 | |

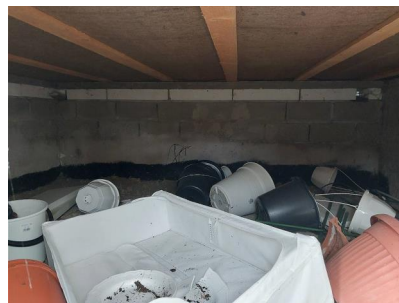
Vid kontroll av konstruktionen i krypgrund uppmättes fuktvärden under kritisk fuktnivå för mikrobiell tillväxt och normal lukt upplevdes.

Golvbjälklaget ovan den uteluftsventilerade krypgrunden riskerar att drabbas av fuktskador på grund av naturlig fuktpåverkan. Detta kan i sin tur leda till mikrobiella skador (angrepp av mikroorganismer) som kan leda till att mikrobiell lukt sprids till boendemiljön.

Risk för mikrobiell tillväxt föreligger om den relativa fuktigheten (RF) i den omgivande luften är över 75 % vilket i furuvirke motsvarar en fuktkvot (FK) på 17 %. Fuktkvoten uppmättes till 11%.

Krypgrund under entréhallen på huset.

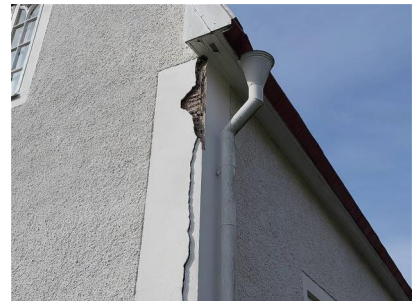
Fasaden som består av puts har på ett flertal ställen sprickor samt även putssläpp. Här är min rekommendation att man tar ut en fackman för kontroll samt åtgärdsförslag.

Även om inte hela huset behöver putsas om så bör man vidta lokala åtgärder då det annars kan tränga in fukt i sprickorna och putssläppen och orsaka större skador.

Sprickor samt putssläpp finns i fasaden.

Vi rekommenderar en fördjupad undersökning för att bedöma orsak och omfattning.

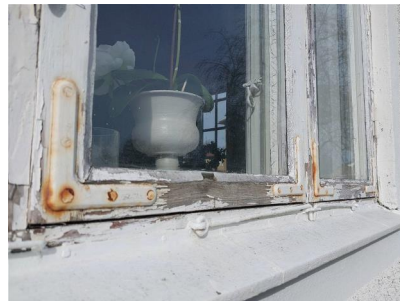
Fönster är i behov av målning/underhåll.

Fönster där målningsbehov finns riskerar att få fukt- och rötskador på grund av sämre vattenavvisande förmåga.

Sprickor i fönsterglas samt trasigt fönsterglas förekommer.

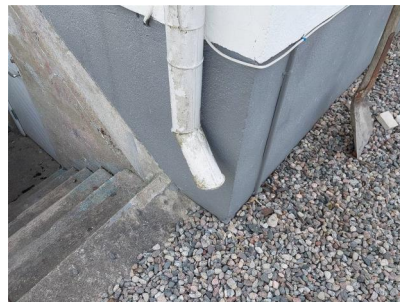
Stuprör som avslutas intill husliv samt kondensvatten från luftvärmepumpens utedel leds inte bort från huset.

Detta kan medföra en ökad fuktbelastning på grunden, sockel samt fasad med fuktrelaterade skador som möjlig följd.

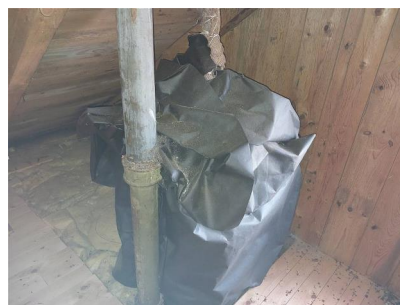
Expansionskärl finns installerad på vind.

Expansionskärl som är i bruk på vinden är olämpligt placerat då ett läckage kan leda till att vatten rinner ut i omkringliggande konstruktioner med fuktskador som följd.

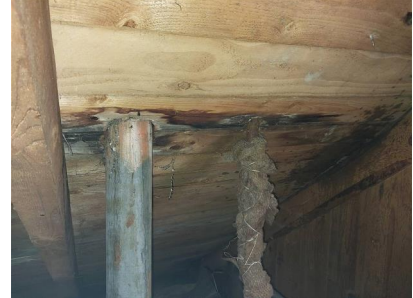
Fuktfläckar förekommer lokalt främst runt genomföring i taket.  
Dessa bedöms vara äldre, inga förhöjda fuktvärden vid stickprovskontroll.

Mikrobiell påväxt som är av mindre omfattning förekommer lokalt.

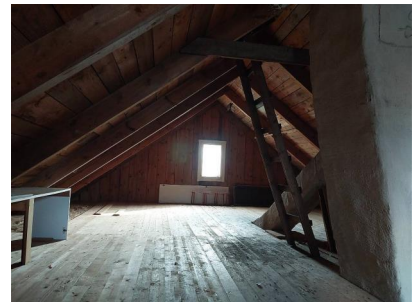
Vid kontroll av vinden uppmättes fuktvärden under kritisk fuktnivå för mikrobiell tillväxt och en normal lukt upplevdes.

Risk för mikrobiell tillväxt föreligger om den relativa fuktigheten (RF) i den omgivande luften är över 75 % vilket i furuvirke motsvarar en fuktkvot (FK) på 17 %. Fuktkvoten i underlagstak/takbjälkar uppmättes till 9%.

Detta värde varierar dock under året beroende på årstid och utomhusklimat.

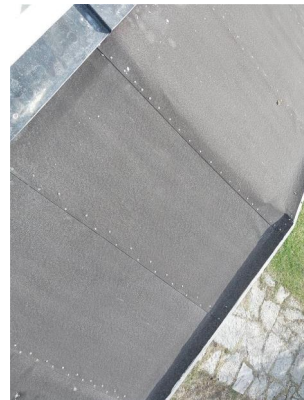
Det är spikat ovanpå pappen, vattplåtar, takfotsplåt samt hängrännor saknas.

Detta medför en ökad risk för att vatten tränger ner i omkringliggande konstruktioner och orsakar fuktskador.

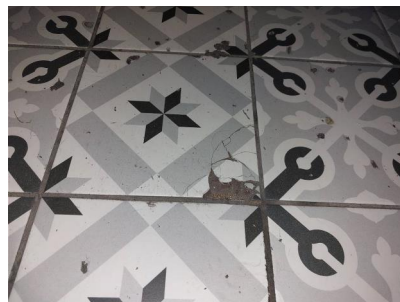
Klinker har släppt från underlaget (vidhäftningen mellan klinker och underlag har upphört, så kallat bomljud)

Sprickor förekommer samt trasiga klinker finns lokalt.

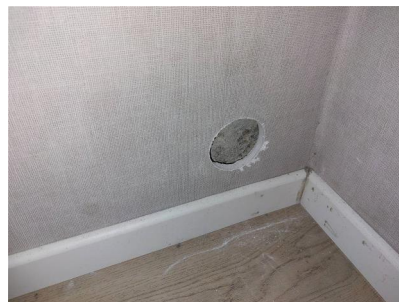
Källare har påreglade ytterväggar i ett flertal utrymmen.

Källare med påreglade ytterväggar riskerar att drabbas av fuktskador på grund av naturlig fuktpåverkan från mark. Detta kan i sin tur leda till mikrobiella skador (angrepp av mikroorganismer) som kan leda till att mikrobiell lukt sprids till boendemiljön.

Vid kontroll av konstruktion uppmättes fuktvärden över kritisk nivå för mikrobiell tillväxt och normal lukt upplevdes.

Risk för mikrobiell tillväxt föreligger om den relativa fuktigheten (RF) i den omgivande luften är över 75 % vilket i furuvirke motsvarar en fuktkvot (FK) på 17 %. Fuktkvoten uppmättes till 18%.

Ett provborrhål togs upp i väggen som består av gipsskiva och bakomliggande träregel.

Vi rekommenderar en fördjupad undersökning för att bedöma orsak och omfattning. Det är viktigt att tänka på att denna rekommendation om fördjupad undersökning gäller hela källaren.
