**Fastighetsuppgifter**

Stora Näs 1:18

Hosjö backe 41

## Bilaga 1 för kontroll av valda konstruktioner

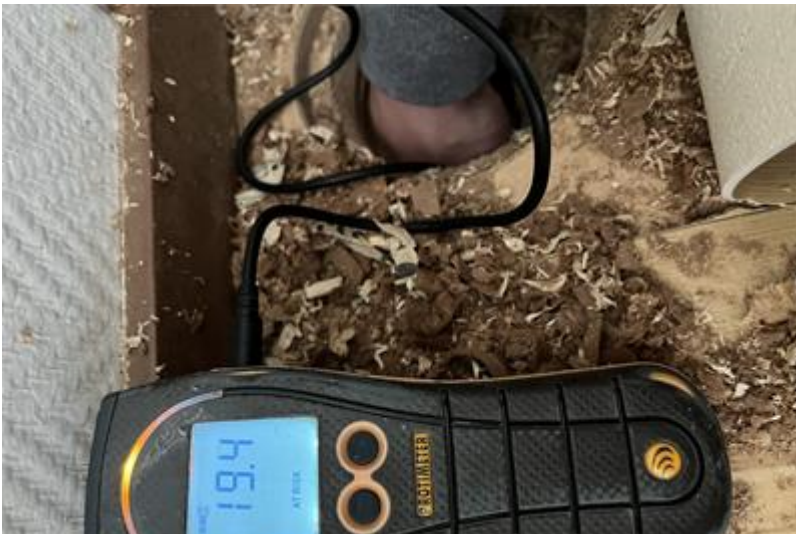
| Konstruktionsuppbyggnad | Plastmatta, masonit, tidningspapper, trä, regel/isolering, pallning, betong |

Konstruktionskontrollen utfördes i det uppreglade golvet i allrummet. Pallning till regel uppvisar fuktrelaterade missfärgningar. Det uppmätta fuktvärdet var 19-20% FK. Det kritiska gränsvärdet för mikrobiell tillväxt brukar anges till 17% fuktkvot (FK).

Förhöjda fuktvärden är uppmätta, åtgärder bör övervägas, gäller även väggkonstruktion.
