# Besiktningsprotokoll

Anticimex Försäkringsbesiktning i samarbete med Fastighetsbyrån

| Fastighetsadress:<br>Kyrkvägen 9 | |

| Besiktningsdatum:<br>2025-04-09 | Protokollnummer:<br>68946520 |

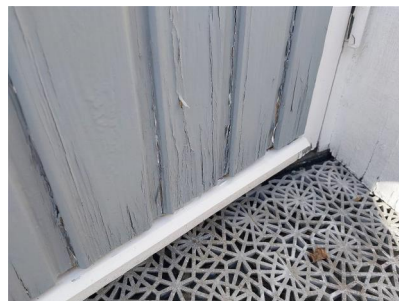
Balkongdörren samt dörrar vid garage är i behov av underhåll.

Dörrar där underhållsbehov finns riskerar att få fukt- och rötskador på grund av sämre vattenavvisande förmåga.

För att öka livslängden på dörrarna rekommenderas målning och underhåll.

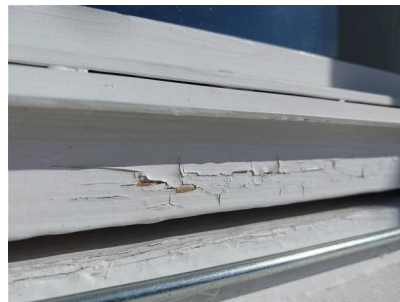
- Några fönster är i behov av målning/underhåll.

Fönsterbågar och fönsterkarmar där målningsbehov finns riskerar att få fukt- och rötskador på grund av sämre vattenavvisande förmåga.

För att öka livslängden på fönster rekommenderas målning och underhåll där behov finns.

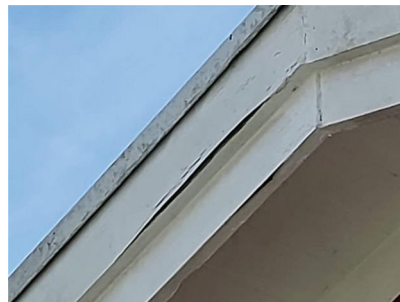
Lokala färgsläpp, torrsprickor förekommer på delar av fasaden samt vid trappräcken/ farstukvistar.

Underhåll rekommenderas där behov finns för att undvika fukt och rötskador på grund av sämre vattenavvisande förmåga.
