**Fastighetsuppgifter**

Stångberga 1:45

Rialavägen 44

| Uppdragsnummer | AB4917 |

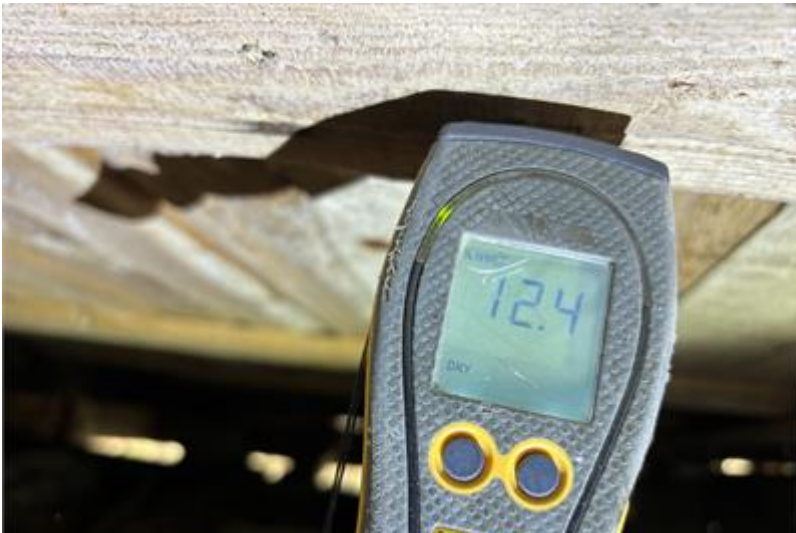
| Byggnadsdel | Plintgrund. |
| Konstruktionsdel | Golvbjälklag ovan plintgrund. |
| Konstruktionsuppbyggnad | Brädbotten, isolering, träbjälklag, övergolv. |

Vid stickprovskontroll uppmättes fuktvärden under gränsvärdet och ingen avvikande lukt upplevdes.

Fuktkvoten uppmättes till mellan 12-13%.

Det kritiska gränsvärdet för mikrobiell tillväxt brukar anges till ca 17% fuktkvot (FK).

Resultatet av stickprovskontrollen ger inga indikationer på att skador förekommer.
