Södra Mon 11:4

Orrvägen 6

| Uppdragsnummer | S25056 |
| Besiktningsdatum | 2025-04-09 |

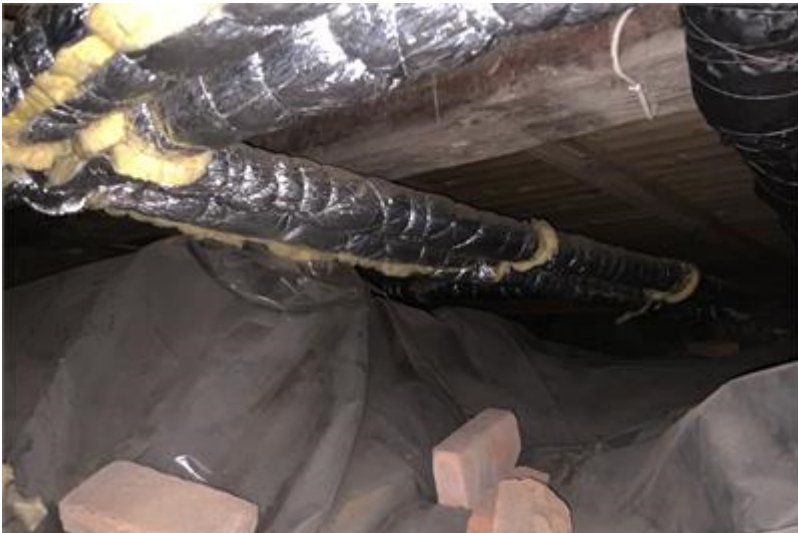
| Byggnadsdel | Torpargrund |

Fuktkvoten uppmättes mellan 11-13% FK. Fuktmätningen är utförd på flertalet platser i grunden. Det kritiska gränsvärdet för mikrobiell tillväxt brukar anges till ca 17% fuktkvot (FK).

Fuktkvoten är under gränsvärdet för mikrobiell påväxt.
