Lejonet 2

Tvillinggatan 8

| Uppdragsnummer | P4338 |
| Besiktningsdatum | 2025-04-09 |

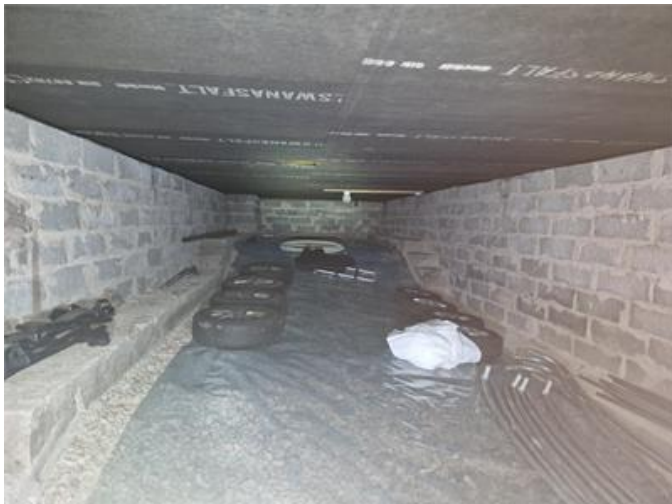
| Besiktningsresultat | | | | | |
|---|---|---|---|---|---|
| Krypgrund | | X | | | Krypgrunder är generellt ansett som riskkonstruktion för fuktskador.<br>Ingen avvikande lukt upplevdes.<br>Fuktvärden i nivå med gränsvärde uppmättes i bjälklaget.<br>Se kommentar/riskanalys samt bilaga "Kontroll av konstruktion". |

Krypgrund, översiktsbild östra delen.

Det rekommenderas att klimatet i utrymmet hålls under kontinuerlig uppsikt, tex kan trådlös luftfuktighetsmätare placeras i utrymmet. Den relativa luftfuktigheten bör aldrig överstiga ca70%.

Det finns möjlighet att installera en för ändamålet avsedd krypgrundsavfuktare (adsorptionsavfuktare) för att säkerställa ett torrare klimat i utrymmet.

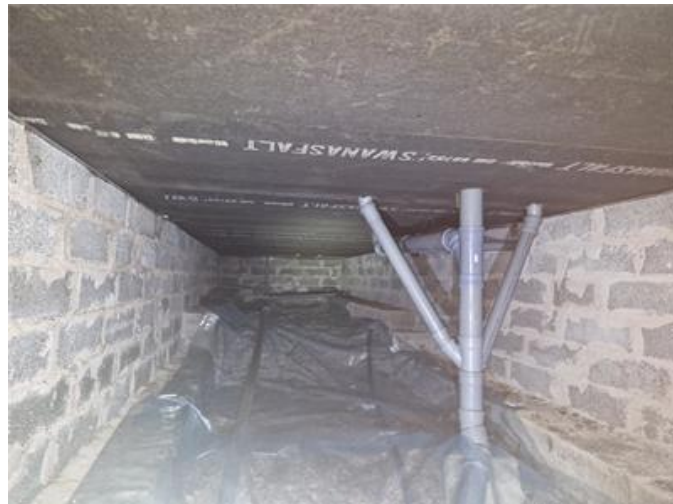
Krypgrund, översiktsbild västra delen.

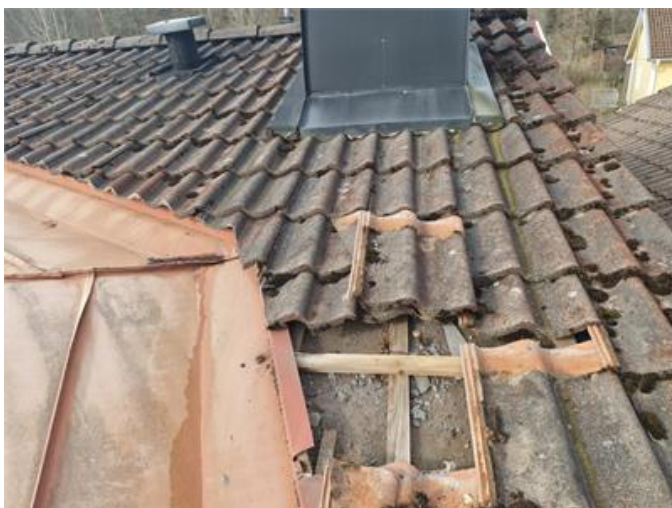
| Besiktningsresultat | | | | | |
|---|---|---|---|---|---|
| Tak | | | X | | Taket har passerat beräknad teknisk livslängd på 35-40år.<br>Viss mosspåväxt på pannorna och färgsläpp på plåtarbete.<br>Se kommentar/riskanalys. |

När takbeklädningen är äldre och påvisar åldersrelaterade brister har den nedsatt motstånd mot vatteninträngning, med risk för fuktrelaterade skador i underliggande konstruktioner.

Tak, original och passerat beräknad teknisk livslängd, kontroll under pannor där läckage fläckar finns på vinden.

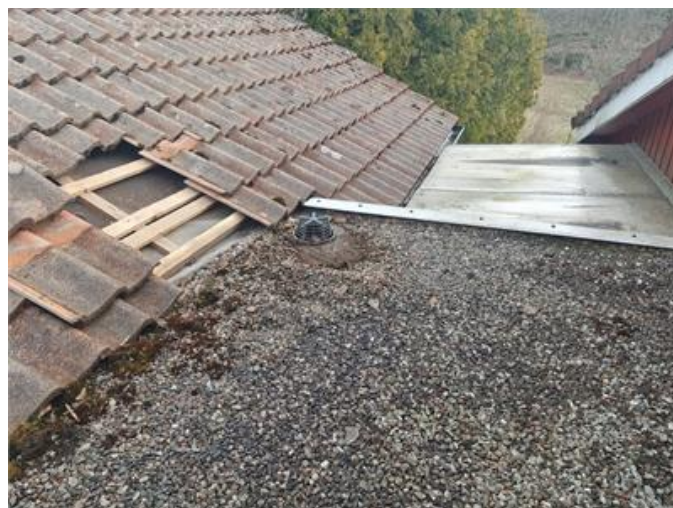
| Besiktningsresultat | | | | | |
|---|---|---|---|---|---|
| | | | X | | Groventre har äldre/original låglutande tak med gummiduk med ovanliggande grus samt inbyggd brunn/stuprör.<br>Se kommentar/riskanalys |

Låglutande tak är ofta skadedrabbade. Speciellt utsatta områden är lågpunkter med stående vatten samt genomföringar.

Tak ovan Tvätt, låglutande med gummiduk och brunn/stuprör.

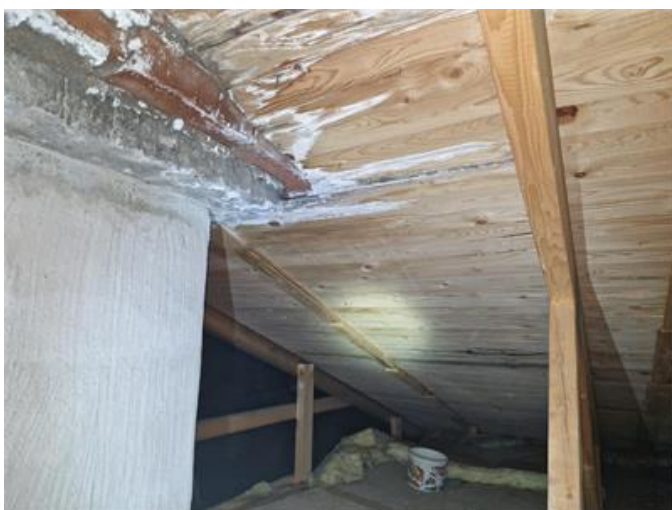
| Besiktningsresultat | | | | | |
|---|---|---|---|---|---|
| Nockvind Bostad | | X | | | Fuktgenomslag med något förhöjda fuktvärden i underlagstaket vid och nedan murstock. Se "Tak" samt bilder. |
| Vardagsrum | | X | | | Rinnmärke på spiskåpa, se "Nockvind" och "Tak". |

Nockvind, fuktgenomslag vid och nedan skorsten.

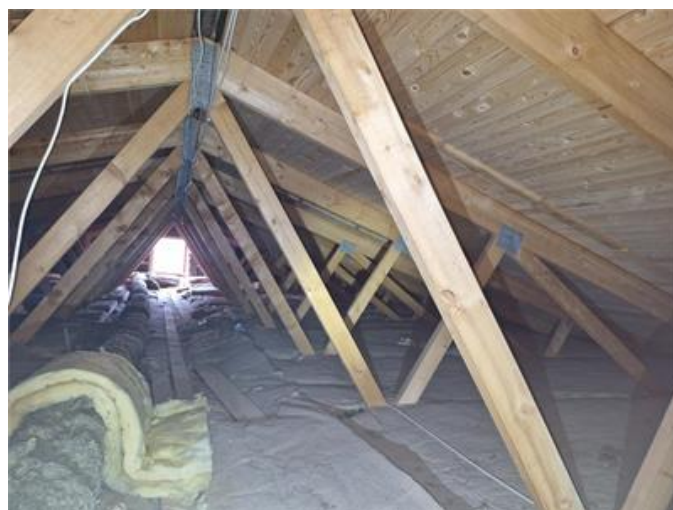
Nockvind, översiktsbild.

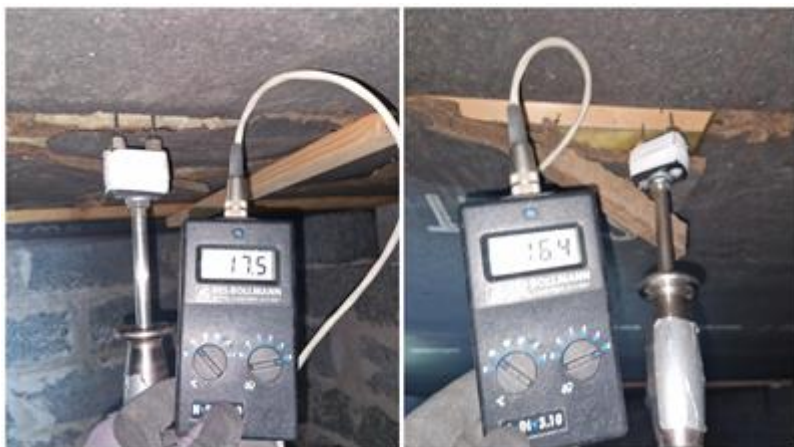
Ingen avvikande lukt upplevdes.

Kontroll av konstruktionen utfördes genom stickprovsmässig fuktmätning i golvreglar.

Fuktvärden i nivå med gränsvärde för mikrobiell tillväxt uppmättes.

Fuktkvoten i uppmättes till 16-18%.

Risk för mikrobiell tillväxt föreligger vid en fuktkvot på 17% och rötskador >28%.

Syllen är träskyddsbehandlad, riskerar att avge en avvikande söttaktig/kemisk lukt.

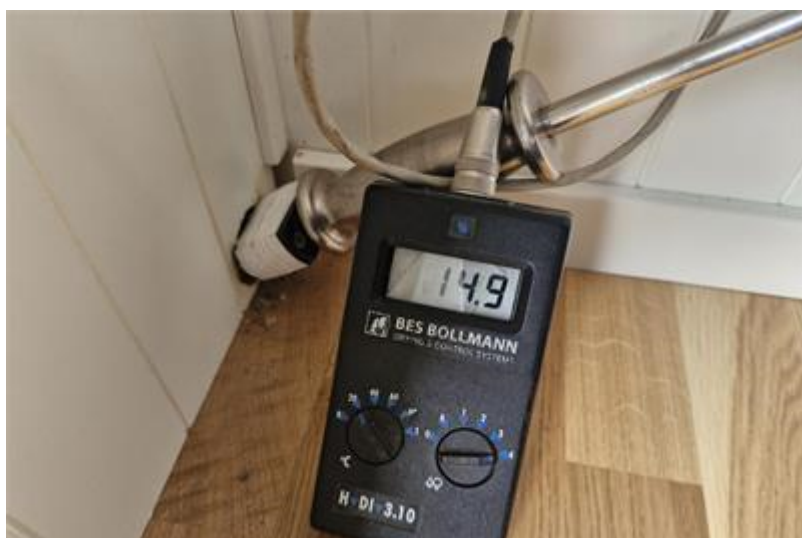
Kontroll av konstruktionen gjordes via stickprovsmässig håltagning bakom golvlister i Gästrum (ytterväggsyll).

Ingen avvikande lukt upplevdes i konstruktionen och fuktvärden under gränsvärdet för mikrobiell tillväxt uppmättes.

Fuktkvoten uppmättes till 14-16% i ytterväggsyll.

Risk för mikrobiell tillväxt föreligger vid en fuktkvot på 17% och rötskador >28%.
