**Fastighetsuppgifter**

Dannike 9:23

Bivägen 9

| Uppdragsnummer | O27587 |

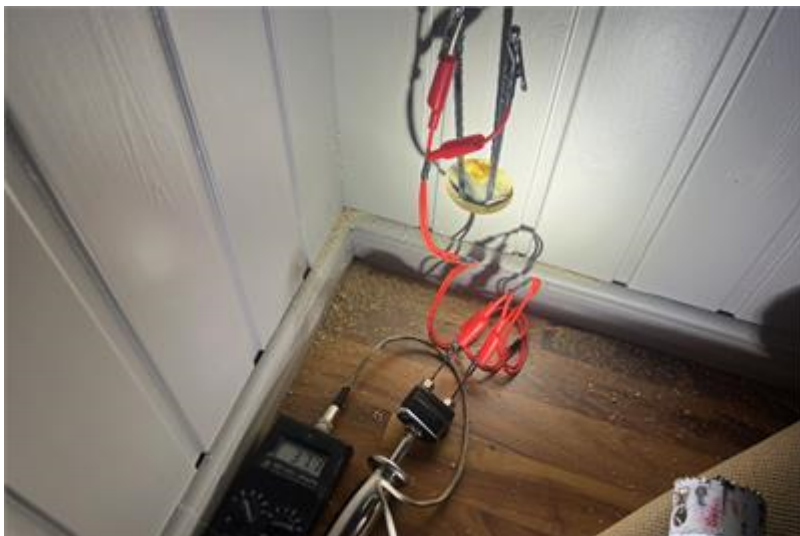
I källaren förekommer golv/vägg-konstruktioner av organiskt material, i källaren uppmättes fuktkvoten över 28% i utreglad yttervägg i gillestugan.

Fuktkvoten uppmättes till mellan 13-19% i vissa trösklar i källaren.

Vid stickprovskontroll av konstruktion uppmättes fuktkvoten till över 28% vilket ligger över kritiskt gränsvärde för mikrobiell tillväxt. För att utreda orsak/omfattning samt lämpliga åtgärder rekommenderas att kontakt tas med en fackman för att utföra en fördjupad undersökning.
