# Besiktningsprotokoll

Anticimex Försäkringsbesiktning i samarbete med Fastighetsbyrån

| Fastighetsadress:<br>Bäckaskogsplan 8 | |

| Besiktningsdatum:<br>2025-04-10 | Protokollnummer:<br>68921981 |

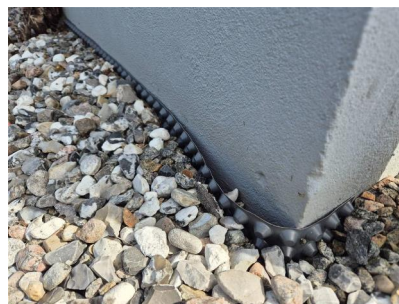
Utvändigt fuktskydd ligger oskyddat ovan mark samt att täcklist saknas ovanför platonmatta.

Risk finns att det utvändiga fuktskyddet skadas och funktionen försämras.

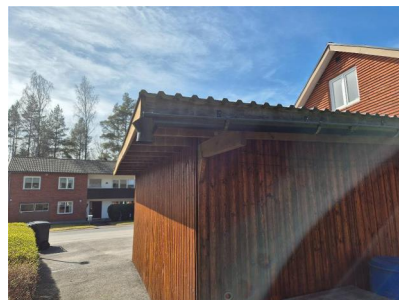
Stuprör saknas. (Regnvatten leds ut på carporttaket från hustaket)

Eftersom stuprör saknas utsätts fasaden och grunden för ökad fuktbelastning, vilket i sin tur kan leda till fuktskador i bakomliggande konstruktioner.

Montera stuprör.

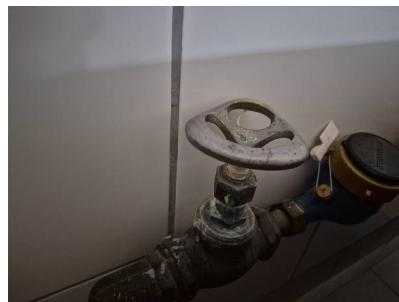
Avstängningsventil på vattenmätaren är av äldre modell.

Det rekommenderas att rörmokare kontaktas för byte av minst en av avstängningsventilerna nästa gång man byter vattenmätare

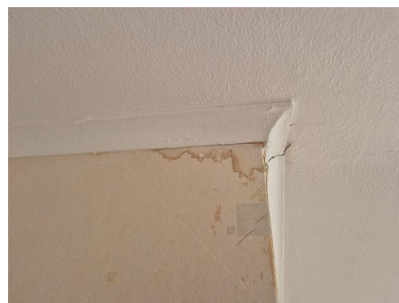
Fuktfläck noterades på murstocken.

Vid fuktindikering noterades inga förhöjda fuktvärden.

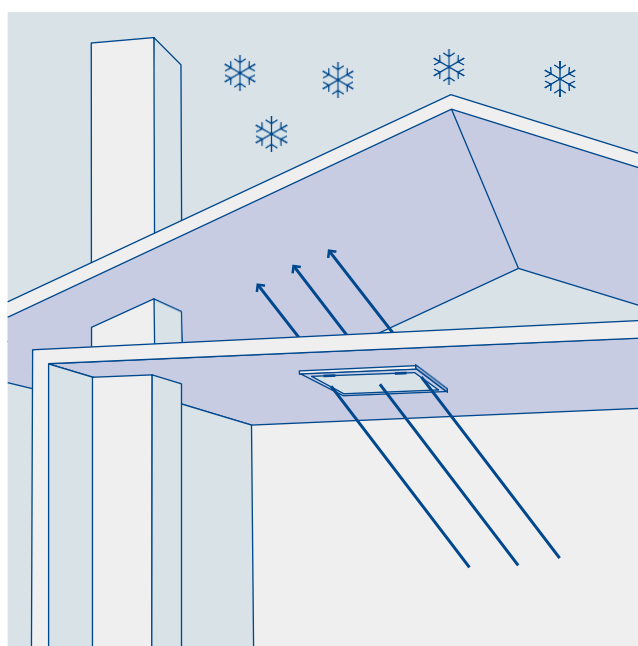
När ett litet tillskott av fuktig luft från bostaden tränger upp, till exempel genom otät vindslucka, till ett uppvärmt, kallt vindsutrymme, kyls luften ned och kondensation kan uppstå. Det kan i sin tur leda till fukt- och mögelskador.
