**Fastighetsuppgifter**

Morrarön 1:24

Vetevägen 8

| Uppdragsnummer | A25082. |

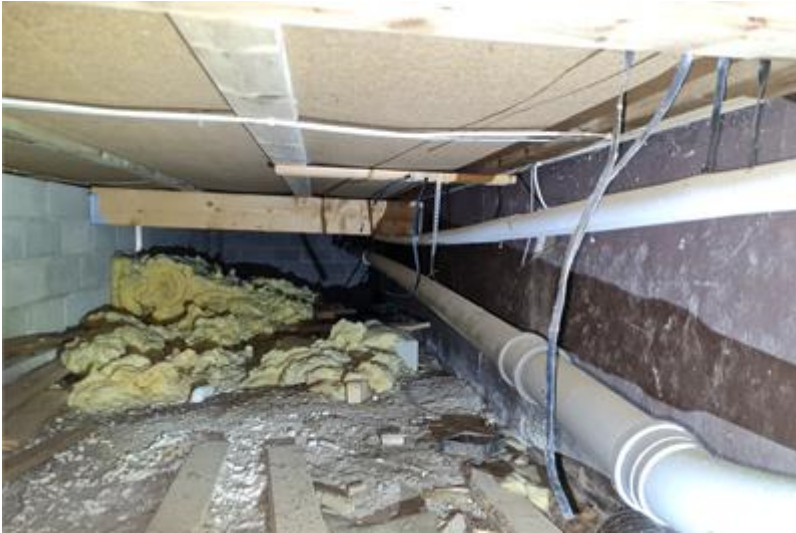
| Byggnadsdel | Krypgrund 1 och 2 |
| Konstruktionsdel | Blindbotten i krypgrunder |

Vid flertalet fuktkvotsmätningar av trämaterial i bildbotten uppmättes värden till ca 19-21 % (FK). Det kritiska gränsvärdet för mikrobiell tillväxt brukar anges till ca 15-17% fuktkvot (FK).

En fortsatt teknisk undersökning rekommenderas.
