Fjällsippan 3

Gökvägen 25

**Besiktningssuppgifter**

Besiktningresultat					
Bedömnings skala: 1 = Utan anmärkning, 2 = Påpekande, 3 = Bör åtgärdas, 4 = Ej besiktningbart					
Byggnadsdel	1	2	3	4	Anmärkning
UTVÄNDIGT					
Mark/Socket	X				
Fasad	X				
Uterum			X		Uterummet har en enklare uppbyggnad och är i behov av underhåll/renovering.
Fönster/Dörrar		X			Äldre fönster är i behov av underhåll/byte.
Hängrännor/Stuprör		X			Hängrännor och stuprör är äldre, rostangrepp förekommer.
Tak/bostadshus			X		Sadeltak klätt med betongpannor, se vidare under kommentarer och riskanalys på sida 4.
Vind/bostadshus		X			Det förekommer mikrobiella tillväxter på insidan av yttertaket (svallbrädor). Se vidare under kommentarer och riskanalys på sida 4.
Garagebyggnaden		X			Taket är låglutande och klätt med takpapp, ett sådant tak kräver regelbunden översyn och underhåll. Garagebyggnaden har underhållsbehov på beklädnadsbrädor, fönster etc. Det förkommer sättningssprickor i den murade stommen som är murad med färgad lättbetong (blåbetong).

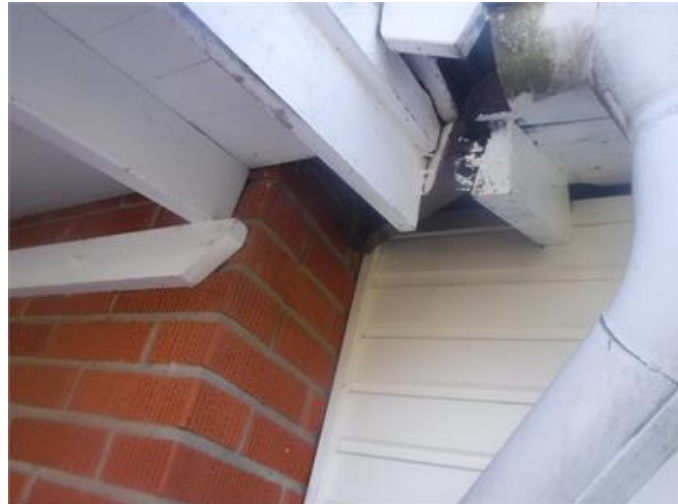
Lokala rötskador i takutsprång förekommer.

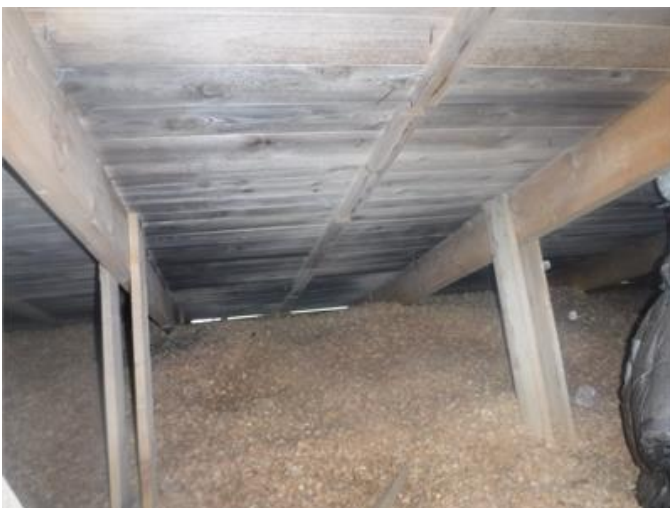
Det förekommer mikrobiella tillväxter på insidan av yttertaket (svallbrädor). Oftast beror mikrobiella tillväxter på svallbrädor att det vintertid, på grund av otätheter i bjälklaget/ångspärren, kan leta sig upp varm fuktig luft från inomhusmiljön som kondenserar mot svalare ytor. Att säkerställa husets inomhusventilation samt tätheten i vindsbjälklaget reducerar fuktbelastningen mot vinden. Då det är ett vinterproblem så är det svårt att avgöra i vilken omfattning det är ett pågående problem eller om det är äldre angrepp.

Vind/bostadshus: Det förekommer mikrobiella tillväxter på insidan av yttertaket (svallbrädor). Se vidare under kommentarer och riskanalys på sida 4.

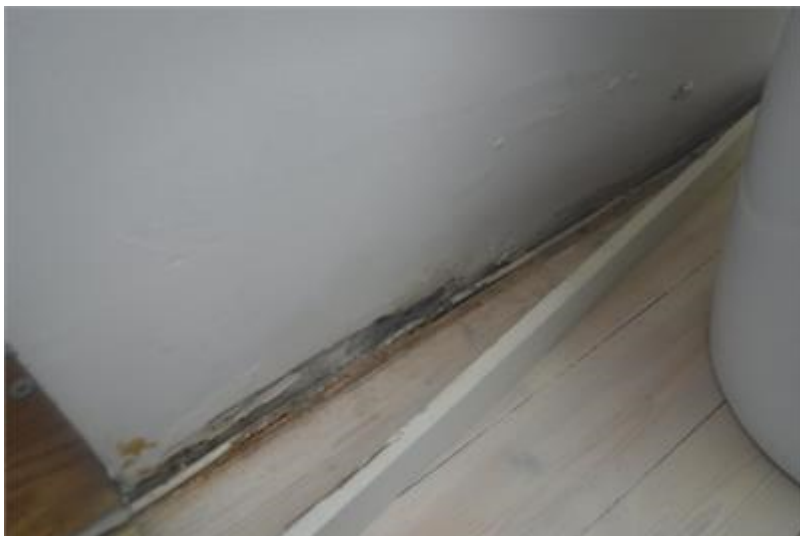
Det är inte helt klart hur konstruktionerna är uppbyggda och konstruktionskontroll med håltagning av ovan nämnd riskkonstruktion har ej utförts. Vid golv/väggvinkel upplevdes avvikande lukt och färgsläpp noterades på murad innervägg.

För att konstatera konstruktionernas uppbyggnad och fuktstatus krävs att håltagning utförs. Se även allmän text om källaren under kommentarer och riskanalys på sida 4 i protokollet.
