Besiktningssprotokoll

Anticimex Försäkringsbesiktning i samarbete med Fastighetsbyrån

Fastighetsbeteckning: Vreten 14	
Fastighetsadress: Sofiehillsvägen 18	
Postnummer: 15257	Ort: Södertälje

Besiktningdatum: 2025-04-10	Protokollnummer: 68952138
Temperatur: 5 °C	Väderlek: Klart
Tekniker: Jonnie Loberg	
E-post: Jonnie.Loberg@anticimex.se	
Kontor: Stockholm Syd	
Närvarande: Fastighetsägare Jonnie Loberg, Anticimex. 072-1453934

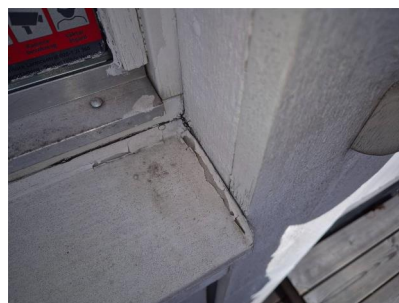
Utvändigt / Fönster

- Otätheter förekommer vid fönsterblecksinfästningar.
- Vissa fönster och fönsterbleck är i behov av målning/underhåll.

Otäta fönsterblecksinfästningar innebär en ökad risk för att vatten tar sig in i väggkonstruktionen med fuktrelaterade skador som följd.

Målning/underhåll rekommenderas där behov finns.

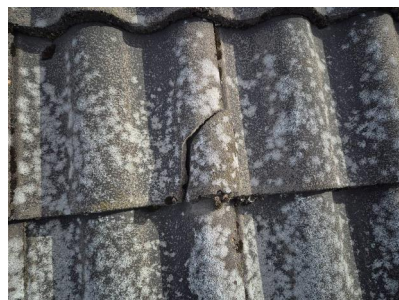
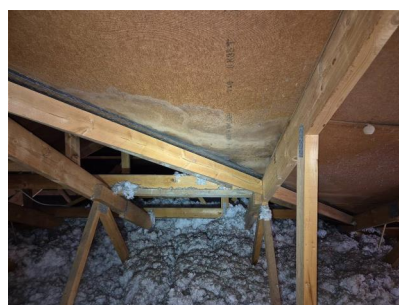
Utvändigt / Tak

- Taket, som är äldre, är lagt med underlagstak av träfiberskivor.
- Nockband finns inte.
- Enstaka sprucken takpanna noteras.
- Mossa och skräp noteras på takpannor och ränn达尔.
- Torra fuktfläckar noteras från vind på underlagstakets träfiberskivor vid ränn达尔.

Med denna konstruktion är det extra viktigt att takpannorna är hela och ränn达尔 och takpannor hålls fria från skräp och mossa. Eftersom underlagstaket inte har en papp kan regn och snö som tränger in genom otätheter leda till fuktskador i underliggande konstruktioner.

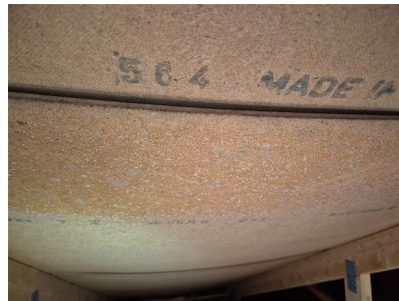
Utvändigt / Vind

-Vid kontroll av vinden har fuktvärden under kritisk fuktnivå för mikrobiell tillväxt uppmätts, dock finns en mindre mängd mikrobiell påväxt på delar av underlagstak.

Fuktkvoten i takbjälkar uppmättes till 10%Fk.

Den upptäckta mikrobiella påväxten på underlagstaket är ett tecken på att vinden har tillförts eller tillförs fukt inifrån bostaden. Observera att besiktning av bostadens ventilationssystem inte har ingått i uppdraget.

För att komma tillrätta med detta kan fukttilförseln inifrån bostaden behöva minskas. Det kan göras genom att ventilationen i bostaden förbättras samt att eventuella otätheter i vindsbjälklaget (tak-/väggvinklar, taklucka med mera) tätas. Läs Anticimex faktablad om oppvärmda vindsutrymmen för tips och råd.

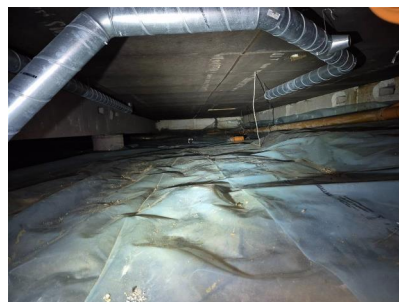
Utvändigt / Krypgrund

-Krypgrund med installerad avfuktare.

Fuktkvoten uppmättes till 10%Fk i åtkomligt bjälklag.

Översiktsbild krypgrund.

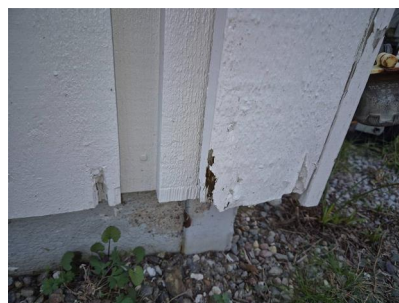
Utvändigt / Garage utvändigt

- Garagetaket är äldre.
- Otäta fönsterblecksinfästningar förekommer.
- Mindre rötskador förekommer i garagets fasad och knutbrädor.
- Fönster har visst målningsbehov
- Dörr är i behov av målning.

Otäta fönsterblecksinfästningar innebär en ökad risk att vatten tar sig in i väggkonstruktionen med fuktrelaterade skador som följd.

Målning/underhåll rekommenderas där behov finns, i samband med detta bör rötskadade delar bytas ut.

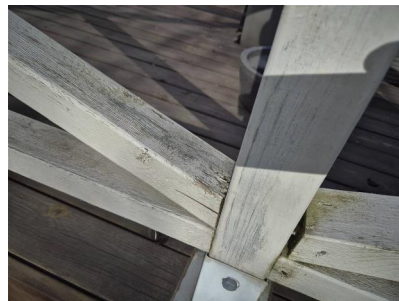
Utvändigt / Altan

-Altanräcke och träkonstruktioner är i behov av målning/underhåll.

Altanräcke och träkonstruktioner där målningsbehov finns riskerar att få fukt- och rötskador på grund av sämre vattenavvisande förmåga.

Målning/underhåll rekommenderas där behov finns.

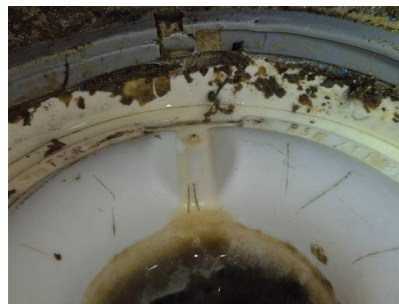
Entréplan / Dusch/Toalett

- ⚠ -Tätskikt är felmonterat i golvbrunnen, sticker fram under klämring.

När tätskikt är felmonterat i golvbrunnen innebär det risk för fuktskador. Vatten kan tränga ner i omkringliggande konstruktioner med fuktrelaterade skador som följd.

Fuktindikering i utrymmet gav inga förhöjda fuktindikationer.

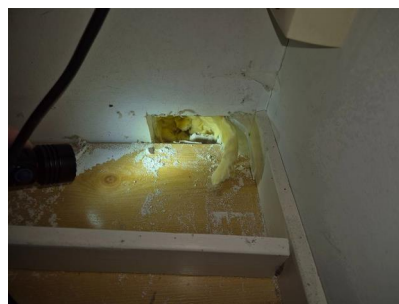
Entréplan / Förråd

-Vid kontroll av konstruktion med fuktmätning uppmättes fuktkvoten till 8%Fk i ytterväggsyll.

Det finns risk för mikrobiell tillväxt om den relativa fuktigheten (RF) i den omgivande luften är över 75 %. I furuvirke motsvarar det en fuktkvot (FK) på 17 %.

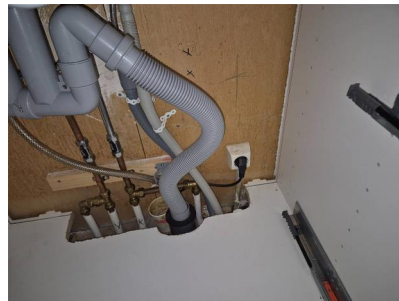
Entréplan / Kök

-Fuktskydd saknas i diskbänkskåp.

Utan fuktskydd är det svårt att upptäcka läckage från rörledningar. Vatten kan då tränga in i omkringliggande konstruktioner och orsaka fuktskador.

För att upptäcka eventuella läckage, installera ett fuktskydd.
