# Besiktningsprotokoll

Anticimex Försäkringsbesiktning i samarbete med Fastighetsbyrån

| Fastighetsadress:<br>Körsbärgsgatan 16E | |

| Besiktningsdatum:<br>2025-04-08 | Protokollnummer:<br>68949477 |

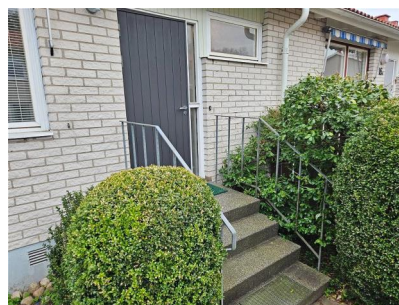
Växter finns i anslutning till grundmur.

När det finns rabatter och växter nära grundmuren finns risk att fukt stannar kvar i väggarna. Detta kan i sin tur orsaka invändiga fuktskador. Växternas rötter kan också skada grundmuren och sätta dräneringsledningen ur funktion.

Området närmast huset rekommenderas att vara fritt från växtlighet.

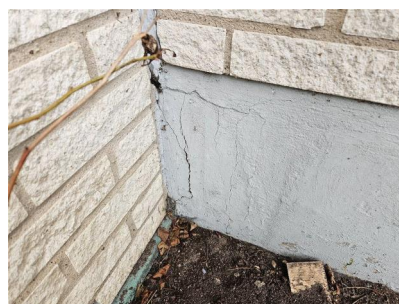
Sprickor/putssläpp finns i sockel.

Detta kan leda till fukt- och frysskador i konstruktionen.

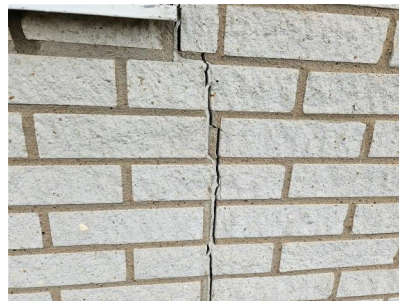
Sprickor förekommer i tegelfasaden.

Kontakta en murare för konsultation och förslag på lämpliga åtgärder.

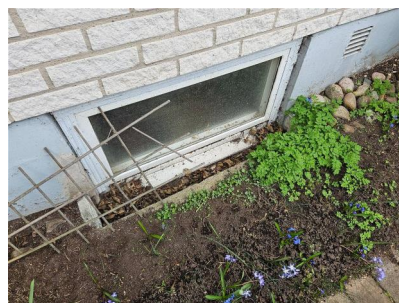
Källarfönster är i liv eller under markytan.

Vidare noteras att det förekommer otätheter mellan fönster och murad fasad.

Detta medför en ökad risk för skador på fönster och karm och även att regnvatten kan rinna in under karm till källaren.

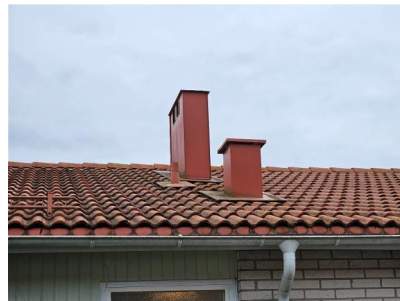
Taket är besiktigt från marken då det inte fanns någon uppstigningsmöjlighet.

Det förekommer plåtdetaljer som inte är figurklippta efter takpannor, annars inget att notera.

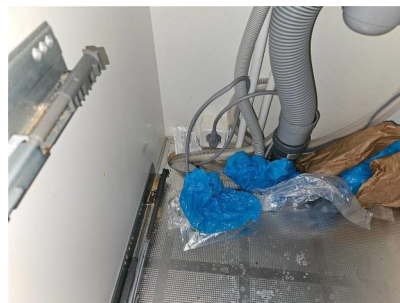
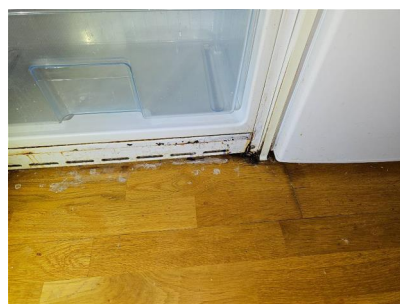
Fuktskyddet i diskbänkskåp är inte fullgott.

Utan fullgott fuktskydd är det svårt att upptäcka läckage från rörledningar. Vatten kan då tränga in i omkringliggande konstruktioner och orsaka fuktskador.

Vidare noterades att diskmaskinens tömningsslang bör förankras.

Mindre svällskada noterades på stödsida intill kyl och skada på parkettgolv efter läckage från kyl.

Fuktindikering i utrymmet gav inga förhöjda fuktindikationer.

Aktuellt försäkringsbolag för byggnaden bör även kontaktas för bedömning om skadan är ersättningsbar eller ej.

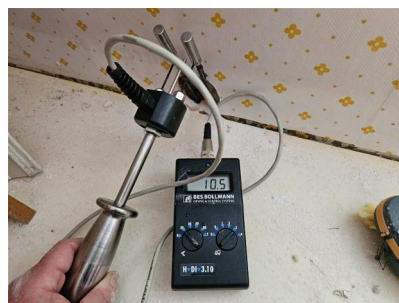
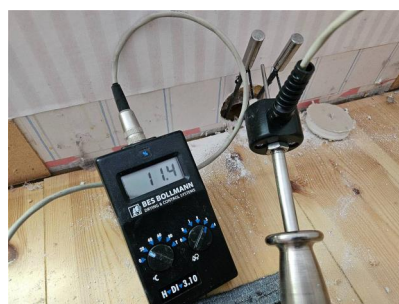
Vid kontroll av konstruktion uppmättes fuktvärden under kritisk nivå för mikrobiell tillväxt och normal lukt upplevdes.

Grundläggningen består av en betongplatta på mark utan underliggande isolering och med ett uppreglat isolerat golv dikt an betongen och ett golv som är gjort av sk, Nivellgolv, Uppreglat trägolv som står på plastben mot betongen.

Med denna konstruktion är det viktigt för att renoverad golvkonstruktion är mekaniskt ventilerad.

Risk för mikrobiella skador finns om fuktigheten är hög i konstruktionen och om det finns organiskt material kvar på betongplattan. Detta kan i sin tur leda till att mikrobiell lukt sprids till boendemiljön.

Fuktmätning gjordes i ytterväggsyllar i sovrummen på suterrängplanet

Fuktkvoten uppmättes till 11 % (och är under gräns för mikrobiell påväxt 17%)

Befintlig golvkonstruktion och eventuella väggsyllar riskerar att drabbas av fuktskador på grund av naturlig fuktpåverkan. Detta i sin tur kan leda till mikrobiella skador som kan resultera i att mikrobiell lukt sprids till boendemiljön. Om väggsyllarna är tryckimpregnerade kan även en kemisk lukt förekomma.

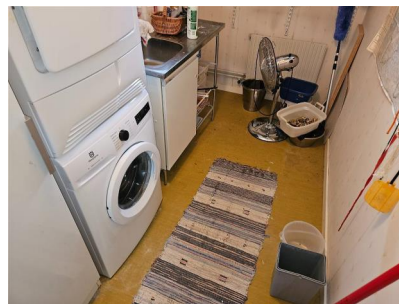
Tvättstugan är äldre och har uppnått sin tekniska livslängd då bl.a. golvbrunnen är rostangripen och det finns rörgenomföringar i golvet samt att plastmattan är limmad mot betongplattan.

På grund av naturlig fuktpåverkan från mark riskerar plastmattan att släppa från underlaget. Mattan och limmet kan också avge en kemisk lukt som sprids till boendemiljön

Detta medför en ökad risk för att utrymmet tätskikt och golvbrunnsanslutning inte håller tätt vid eventuella läckage eller om golvet vattenbegjuts, vilket då kan leda till fuktrelaterade skador i kringliggande konstruktioner. Tills att utrymmet renoveras bör man säkerställa att golvbrunnens vattenlås rengörs regelbundet för att undvika eventuella stopp.

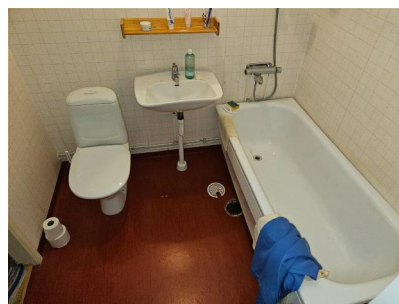
Våutrymmet är äldre och har passerat tiden för sin tekniska livslängd, Det finns synpunkter gällande:

- Plastmattan har släppt runt golvbrunnen.
- Rostangripen golvbrunn
- Höga fuktindikationer noterades på golv runt golvbrunnen.

Renovering av utrymmet rekommenderas, (gäller även passage in till bastun). Kontakta en behörig våtrumsentreprenör för en renovering. I samband med renoveringen bör omkringliggande konstruktioner kontrolleras för att upptäcka eventuella följdsador.
