# Besiktningsprotokoll

Anticimex Försäkringsbesiktning i samarbete med Fastighetsbyrån

| Fastighetsadress:<br>Lindhagagatan 28 | |

| Besiktningsdatum:<br>2025-04-08 | Protokollnummer:<br>68940975 |

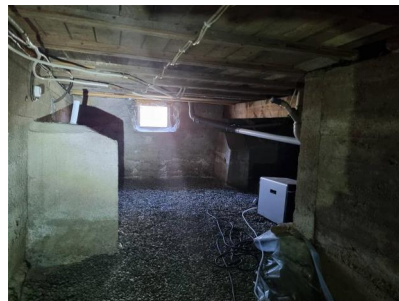
Krypgrund med installerad avfuktare.

- Missfärgningar/mikrobiell påväxt finns på blindbotten och bedöms äldre då avfuktare finns installerad.
- Vissa vattenrör är bristfälligt klamrade.
- Kondensvatten noterades lokalt runt kompressor till utomhuspool.

I husets krypgrund finns en krypgrundsavfuktare installerad. Syftet med denna installation är att genom avfuktning hålla fuktigheten i krypgrunden på en så låg nivå att ingen tillväxt av mikroorganismer är möjlig. För att detta ska fungera är det viktigt att installationen servas årligen med bland annat filterbyte och kontroll av inställningar så att fuktigheten inte stiger.

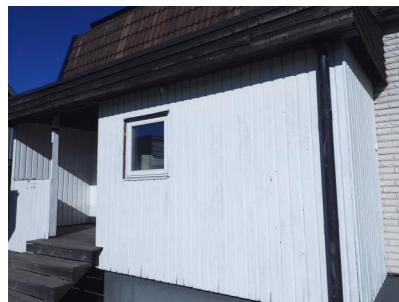
Fasadpanelen är i behov av målning/underhåll.

Fasadbeklädnad och träkonstruktioner där målningsbehov finns riskerar att få fukt- och rötskador på grund av sämre vattenavvisande förmåga. För att öka livslängden på fasadbeklädnaden rekommenderas målning och underhåll.

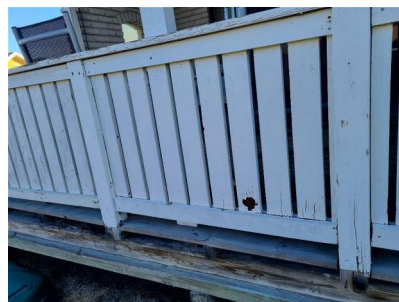
Underhållsbehov förekommer på trädäck och altanräcke.

Enstaka rötskador i brädor förekommer och rekommenderas att bytas.

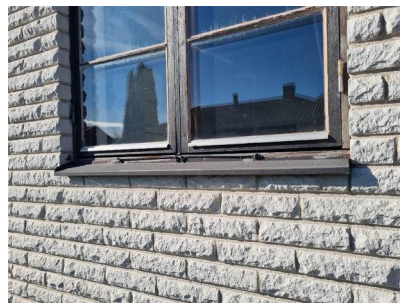
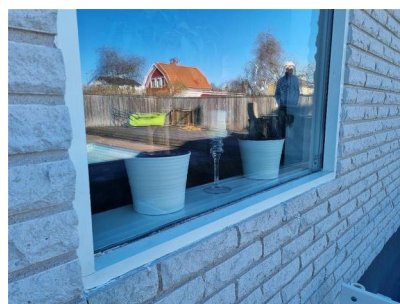
Några fönster är i behov av målning/underhåll.

Fönsterbågar och fönsterkarmar där målningsbehov finns riskerar att få fukt- och rötskador på grund av sämre vattenavvisande förmåga.

- Rekommenderar täta infästningar av fönsterbleck på vissa fönster.
- Fönsterbleck finns ej på några fönster på tillbyggnad.

För att öka livslängden på fönster rekommenderas målning och underhåll.

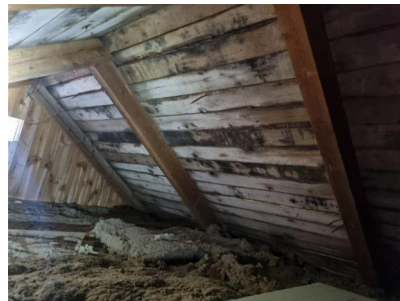
Mikrobiell påväxt finns på underlagstaket.

Detta kan vara ett tecken på att vinden tillförs fukt inifrån bostaden. Observera att besiktning av bostadens ventilationssystem inte har ingått i uppdraget.

Vid kontroll av vinden uppmättes fuktvärden under kritisk fuktnivå för mikrobiell tillväxt.

Fuktkvoten i underlagstak/takbjälkar uppmättes till 9 %.

Risk för mikrobiell tillväxt föreligger om fuktkvoten överstiger 17%.

För att komma tillrätta med detta kan fukttillförseln inifrån bostaden behöva minskas. Det kan göras genom att ventilationen i bostaden förbättras samt att eventuella otätheter i vindsbjälklaget (tak-/väggvinklar, taklucka med mera) tätas. Läs Anticimex faktablad om uppvärmda vindsutrymmen för tips och råd.

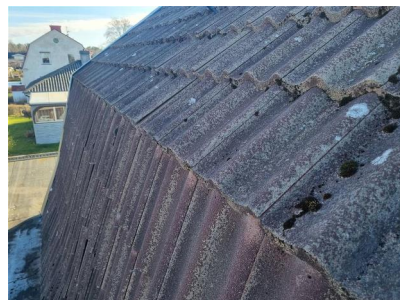
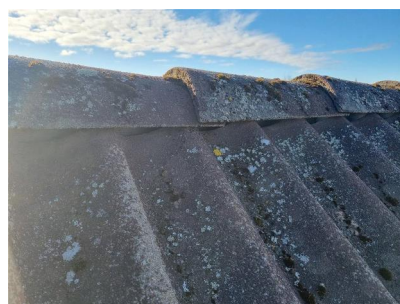
Yttertaket är äldre.

Takpannor, plåtdetaljer har enligt vår bedömning en begränsad livslängd. Eftersom husets taktäckning är äldre har det ett minskat motstånd mot vatteninträngning. Underliggande plåt noterades under takpannor vilket kan minska risken för skador.

Litet överlapp av takpannor noterades mellan de båda taklutningarna.

Nocktätning kan med fördel monteras.

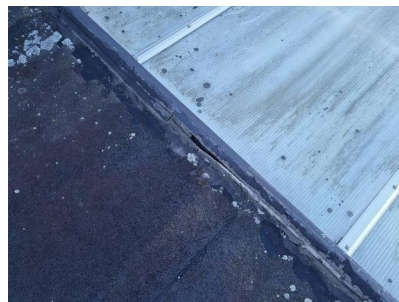
Äldre låglutande takpapp.

Otättheter noterades i papptak, vilket kan leda till fuktskador i underliggande konstruktioner..

Vi rekommenderar kontakt med takläggare för kontroll och åtgärd av brister på papptaket.

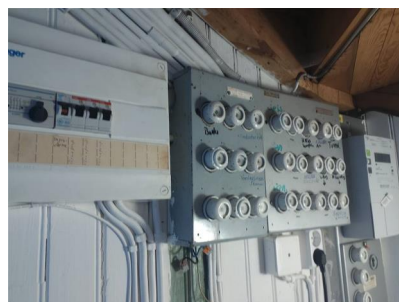
El-centralen har jordfelsbrytare.

Jordfelsbrytare finns installerad vid elcentralen.

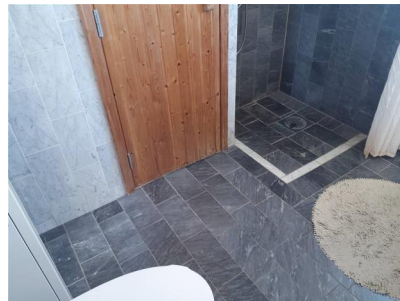
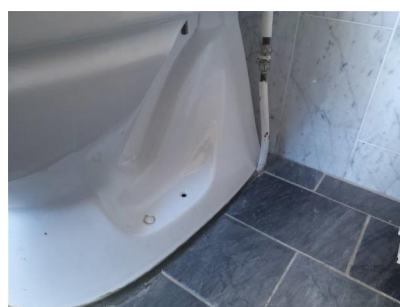
Våtutrymmet har äldre yt-/tätskikt.

Eftersom funktionen, som innebär att ytskiktet/tätskiktet ska vara vattentätt, kan vara nedsatt finns en ökad risk att vatten tränger igenom ytskiktet/tätskiktet med vattenskador i omkringliggande konstruktioner som följd.

- Små hål finns i klinkergolv där tidigare bidé satt, rekommenderar att tätas.
- Dörrpost till bastu samt fönster placerat nära dusch, duschdraperi bör fortsätta att användas.
- Rör genomföringar finns i golv samt placerad för nära WC.
- Något bristfälligt golvfall utanför duschzon.

Fuktindikering i utrymmet gav inga förhöjda fuktindikationer.

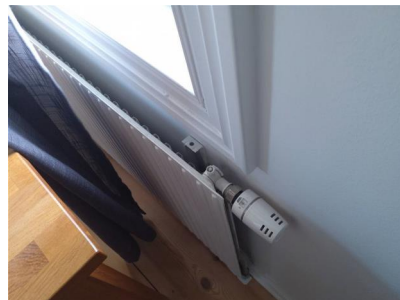
Ena fästet till radiator saknas.

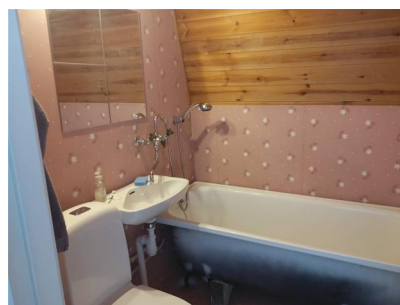
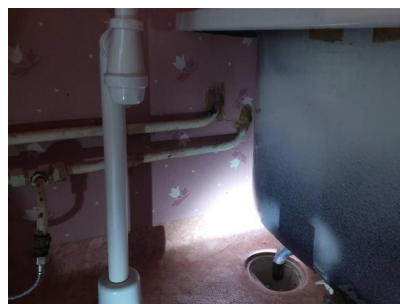
Våtutrymmet har äldre yt-/tätskikt.

Eftersom funktionen, som innebär att ytskiktet/tätskiktet ska vara vattentätt, kan vara nedsatt finns en ökad risk att vatten tränger igenom ytskiktet/tätskiktet med vattenskador i omkringliggande konstruktioner som följd.

- Rör genomföring i vägg är ej monterade vinkelrätt (90°) mot väggen.
- Golvfall är bristfälligt utfört i utrymmet.
- Sladd till lampa saknar isolerad kabel.
- Träpanel/snevägg placerad nära bad/dusch.

Fuktindikering i utrymmet gav inga förhöjda fuktindikationer.
