# Besiktningsprotokoll

Anticimex Försäkringsbesiktning i samarbete med Fastighetsbyrån

| Fastighetsbeteckning:<br>Högsjögård 5:30 | |

| Besiktningsdatum:<br>2025-04-08 | Protokollnummer:<br>68952608 |

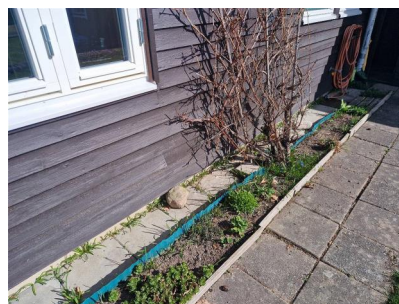
Fasadpanelen är i behov av målning/underhåll.  
- Torrspäckor förekommer.

Fasadbeklädnad och träkonstruktioner där målningsbehov finns riskerar att få fukt- och rötskador på grund av sämre vattenavvisande förmåga. För att öka livslängden på fasadbeklädnaden rekommenderas målning och underhåll.

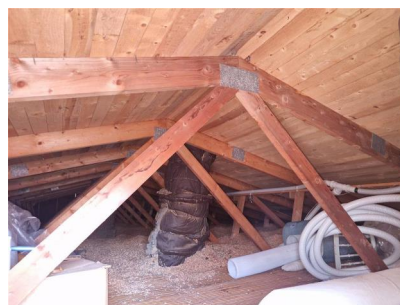
Vid kontroll av vinden uppmättes fuktvärden under kritisk fuktnivå för mikrobiell tillväxt och en normal lukt upplevdes. Fuktkvoten i underlagstak/takbjälkar uppmättes till 10 %.

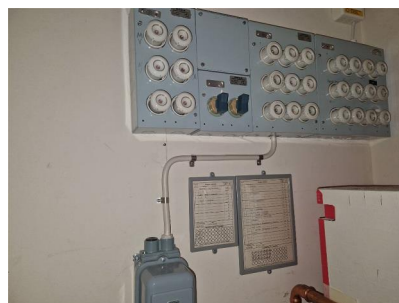
Jordfelsbrytare finns ej.

Det finns inget krav att hus byggda före år 2000 ska ha jordfelsbrytare. Jordfelsbrytaren minskar dock risken för personskador och brand orsakade av elanläggningen.

Kontakta en elektriker för kontroll och åtgärd.
