Kilanda-Torp 1:10

Kilanda-Torp 365

| Uppdragsnummer | O27574 |
| Besiktningsdatum | 2025-04-08 |

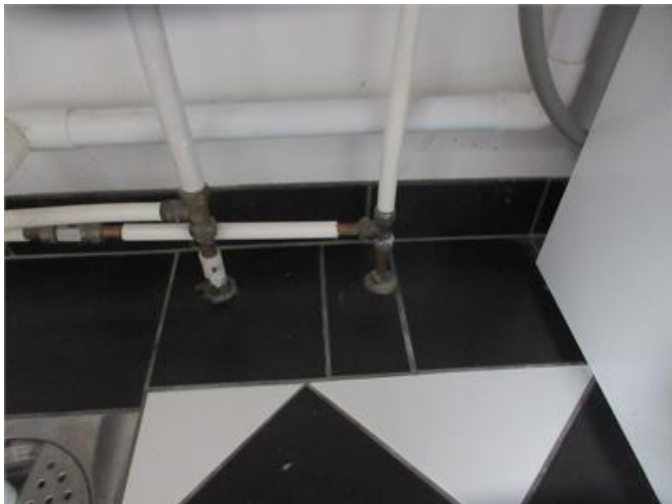
| Besiktningsresultat | | | | | |
|---|---|---|---|---|---|
| Toa/duschrum | | X | | | I våtrummet ligger det både klinker och trägolv. I duschen är det ett nedsänkt kar i golvet, det finns ingen tröskel, se kommentar/riskanalys. |

**Toa/duschrum:** I delar av utrymmet är inte golvet våtsäkrat, tätskiktet är inte besiktningsbart. Utrymmet är inte utfört enligt gällande branschregler. I våtutrymmen skall golv- och väggytor ha vattentäta skikt. När det saknas, är av äldre modell eller om det har brister i dess funktion, finns det en risk att fukt kan tränga in i bakomvarande konstruktioner och orsaka skador som kan påverka byggnaden och dess inomhusklimat negativt.

Rör genomföring i våtrumsgolv

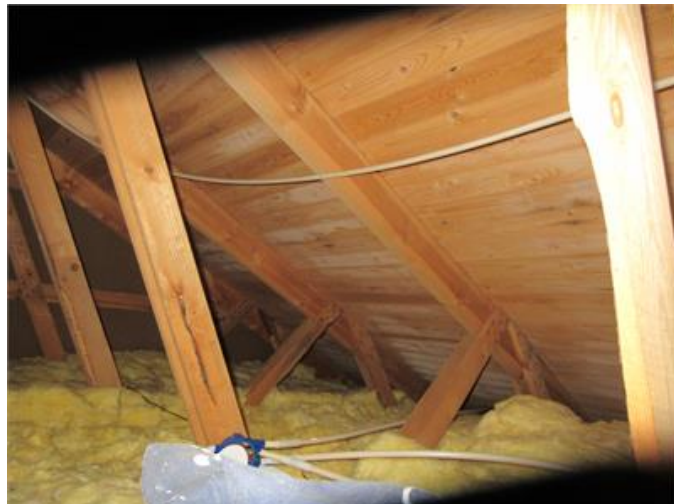
| Besiktningsresultat | | | | | |
|---|---|---|---|---|---|
| Vind | | X | | | Mikrobiell påväxt förekommer på underlagstakets undersida, se kommentar/riskanalys. Besiktigad från vindsluckan då det inte finns någon landgång. |

**Vind:** När det finns brister i tätningen mellan ett kallt och ett varmt utrymme finns det en risk att relativt varm och fuktig luft kommer ut från det varma utrymmet till det angränsande kalla utrymmet och träffar en kall yta och kondenserar. Missfärgning på yttertakskonstruktionen är en indikering på att inneluften har kommit ut i vinden så att ett gynnsamt klimat för en mikrobiell tillväxt har uppstått. Det kan vara en indikering på att ventilationen inomhus är undermålig. Får detta fortgå finns det en risk att man kan få skador på konstruktioner som i en förlängning påverkar byggnaden och inomhusmiljön negativt.

Mikrobiell påväxt på insida yttertakets på vinden

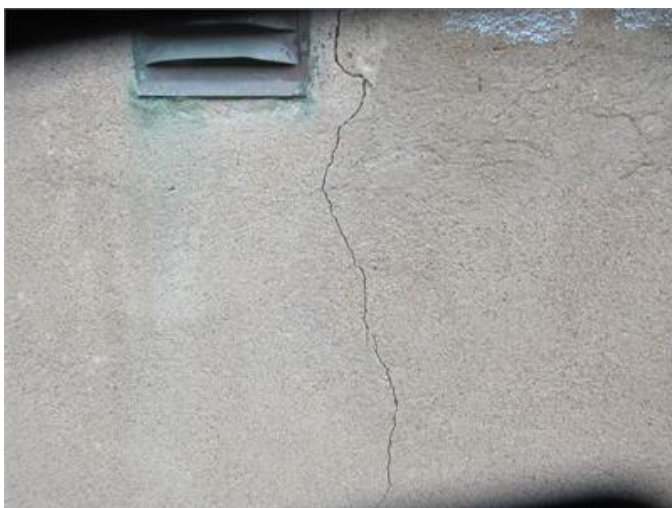
| Besiktningsresultat | | | | | |
|---|---|---|---|---|---|
| Sockel | | X | | | Sprickor förekommer i sockeln, se kommentar/riskanalys. |

**Sockel:** Sprickorna i sockeln medför en ökad risk för sönderfrysning och ökad sprickbildning samt risk för inläckage.

Spricka i sockeln

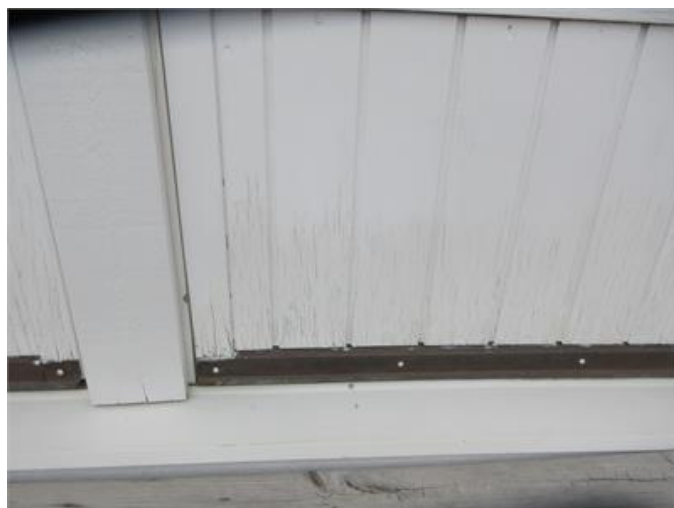
| Besiktningsresultat | | | | | |
|---|---|---|---|---|---|
| Dörrar | | X | | | Det finns dörrar med målningsbehov. |

Dörr med målningsbehov

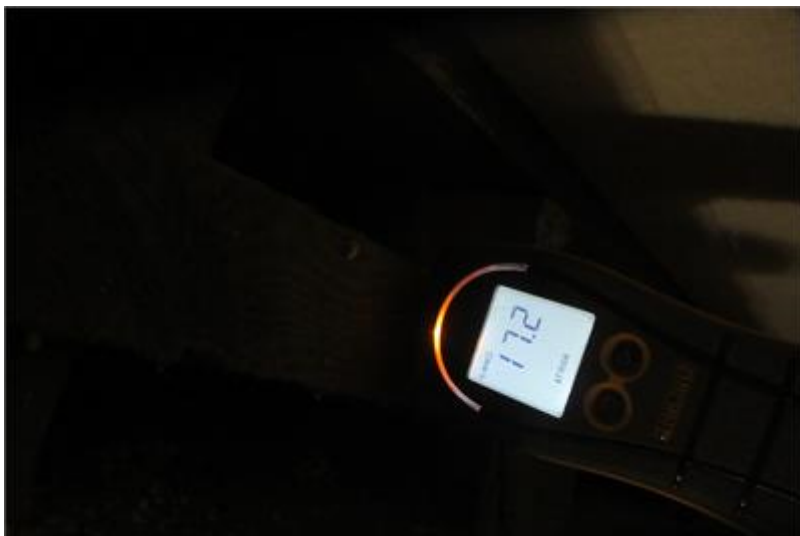
Det kritiska gränsvärdet för mikrobiell tillväxt i trä brukar anges till ca 17 % fuktkvot (FK). Vid stickprovsviss fuktkvotmätning uppmättes ca 17-18 %. Det noterades att det bitvis finns fukt på berget och det sitter tryckimpregnerat virke i delar av grunden. Risker med tryckimpregnerat virke är att det kan avge kemisk lukt.

Huvudbyggnaden är delvis uppförd över krypgrundsutrymme. Utifrån erfarenhet betraktas krypgrunder som riskkonstruktioner. På grund av förhöjd fuktstatus- dels orsakad av fuktvandring från marken och dels orsakad av uteluft som släpps in i grunden främst under den varma tiden av året – kan följdskador med negativ inverkan på såväl byggnaden som inomhusmiljön uppstå i utrymmet och angränsande konstruktioner (t.ex. överliggande bjälklag och uppreglad golvkonstruktion). En fortsatt teknisk undersökning rekommenderas för att utred orsak och omfattning till det bristerna/skadorna i grunden.
