# Besiktningsprotokoll

| Fastighetsbeteckning:<br>Västansjö 3:12 | |
| Fastighetsadress:<br>Västansjö Mon 1a | |

| Besiktningsdatum:<br>2025-04-08 | Protokollnummer:<br>68932696 |

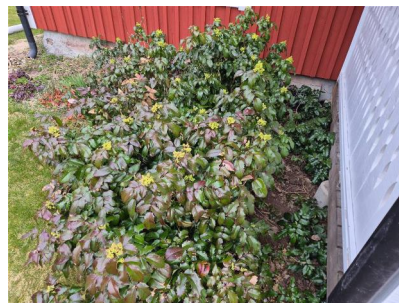
Växter finns i anslutning till byggnaden.

När det finns rabatter och växter nära byggnaden finns risk att fukt stannar kvar i väggarna. Detta kan i sin tur orsaka invändiga fuktskador. Växternas rötter kan också skada grundmuren och sätta dräneringsledningen ur funktion.

Området närmast huset rekommenderas att vara fritt från växtlighet.

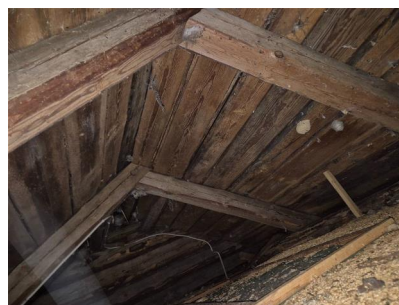
Vid kontroll av vinden uppmättes fuktvärden under kritisk fuktnivå för mikrobiell tillväxt och en normal lukt upplevdes. Fuktkvoten i underlagstak/takbjälkar uppmättes till 11 %.

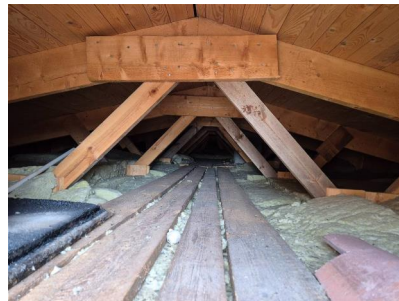
Vid kontroll av vinden uppmättes fuktvärden under kritisk fuktnivå för mikrobiell tillväxt och en normal lukt upplevdes. Fuktkvoten i underlagstak/takbjälkar uppmättes till 10 %.

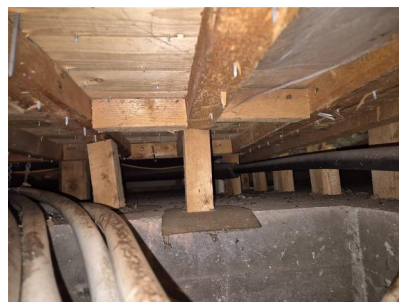
Vid kontroll av konstruktion uppmättes fuktvärden under kritisk nivå för mikrobiell tillväxt och normal lukt upplevdes.

Grundläggningen består av en betongplatta på mark utan underliggande isolering och med ett uppreglat golv dikt an betongen. Fuktkvoten uppmättes till 13 % och den relativa fuktigheten till 58 %.

Befintlig golvkonstruktion och eventuella väggsyllar riskerar att drabbas av fuktskador på grund av naturlig fuktpåverkan. Detta i sin tur kan leda till mikrobiella skador (angrepp av mikroorganismer) som kan resultera i att mikrobiell lukt sprids till boendemiljön. Om väggsyllarna är tryckimpregnerade kan även en kemisk lukt förekomma.

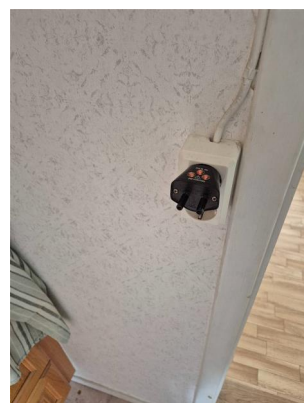
Funktionskontroll av jordade eluttag.

Vid stickprovskontroll av jordade eluttag noterades felkoppling.

Kontakta en elektriker för kontroll och åtgärd.

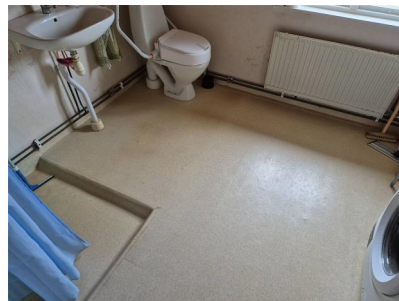
Våtutrymmet har äldre yt-/tätskikt.

Utrymmet är äldre och har passerat tiden för sin tekniska livslängd.

Renovering av utrymmet rekommenderas. Kontakta en behörig våtrumsentreprenör för en renovering. I samband med renoveringen bör omkringliggande konstruktioner kontrolleras för att upptäcka eventuella följdskador.
