**Fastighetsuppgifter**

Kättorp 1:6

Bommerstorpsvägen 10

| 1½-planshus med källare | 1920 |

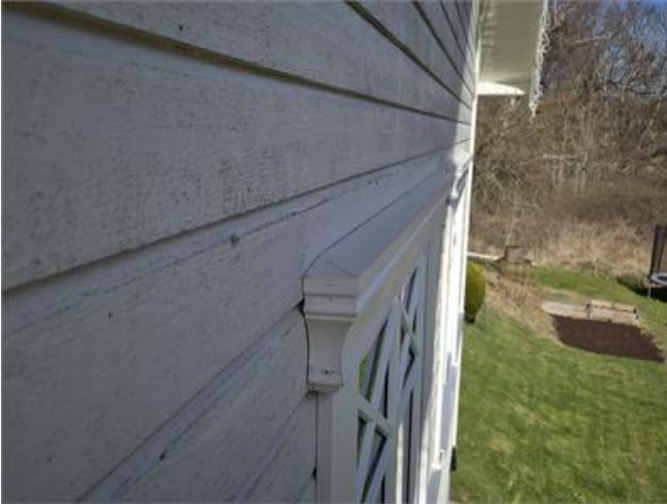
| Besiktningsresultat | | | | | |
|---|---|---|---|---|---|
| Fasad | | X | | | För att förhindra fukt att tränga bakom snickerier kan mjukfog appliceras mellan snickerier och fasadpanel över något mer väderutsatt fönsterparti, se bild. |

För att förhindra fukt att tränga bakom snickerier kan mjukfog appliceras mjukfog mellan snickerier och fasadpanel över något mer väderutsatt fönsterparti, se bild.

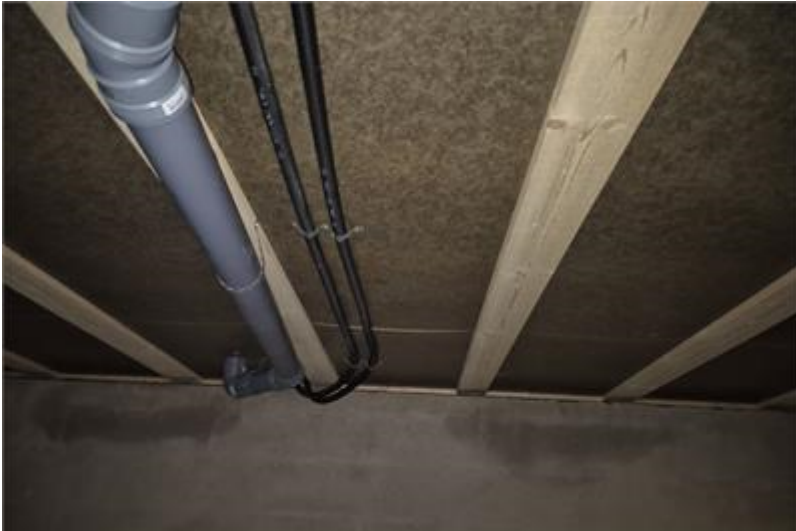
| Besiktningsresultat | | | | | |
|---|---|---|---|---|---|
| Krypgrund | X | | | | Se bilaga. |

Fuktkontroll visade fuktkvot på 10% i bottenbjälklaget. Det kritiska gränsvärdet för mikrobiell tillväxt brukar anges till ca 17-17% fuktkvot (FK).

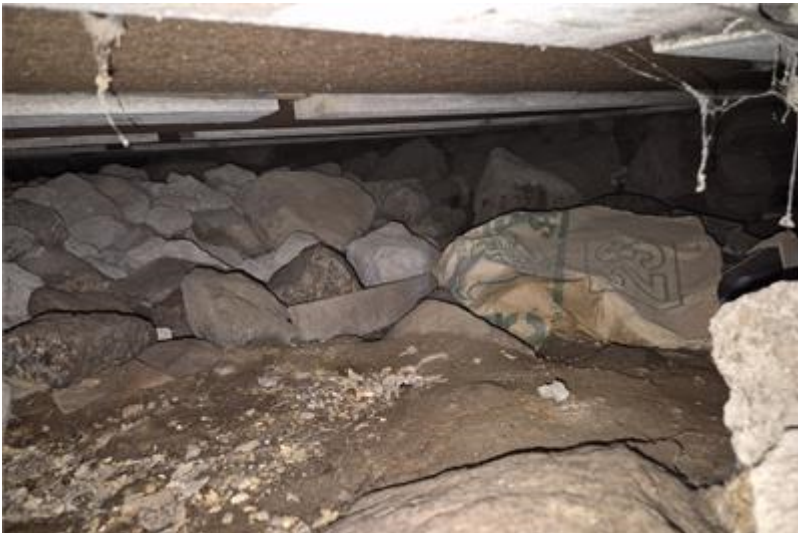
| Besiktningsresultat | | | | | |
|---|---|---|---|---|---|
| Torpargrund | | | | X | Se kommentarer och riskanalys samt bilaga. |

TORPARGRUNDEN: En torpargrund är en riskkonstruktion med avseende på fukt- och mikrobiella skador. För att säkert fastställa grundens funktion och golvbjälklagets kondition krävs alltid en fortsatt teknisk undersökning, se även info på protokollets sista sida Pos. 10. Grunden kunde endast besiktigas i mindre omfattning från en grundmursventil som togs bort. Det noterades att äldre syllbalk av ek bär spår/skador efter tidigare fuktpåverkan. Bjälklaget är från 1990 och inga indikationer på skador noterades. Marken är delvis uppfuktad och avger mikrobiell lukt.

Fuktkontroll visade fuktkvot på 10% i bjälklag från 1990 och fuktkvot på 12% i ytved anfrädd syllbalk av ek. Det kritiska gränsvärdet för mikrobiell tillväxt brukar anges till ca 16-17% fuktkvot (FK).

Fuktkvoten i en torpargrund växlar med årstiderna. I normalfallet är fuktbelastningen mot torpargrunden som högst under sommartid (juni-augusti) för att vara lägre under övriga månader över året.
