# Besiktningsprotokoll

Anticimex Försäkringsbesiktning i samarbete med Fastighetsbyrån

| Fastighetsbeteckning:<br>Skövde 5:141 | |
| Fastighetsadress:<br>Horsåsvägen 9 | |

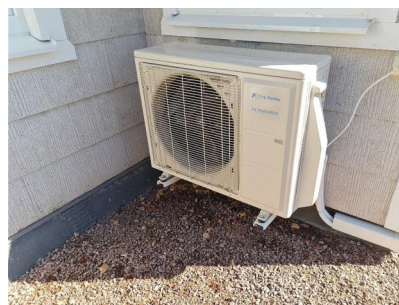
Kondensvatten från luftvärmepumpens utedel leds inte bort från husgrunden.

Detta medför ökad risk för att vatten tränger in i anslutande konstruktioner, vilket i sin tur kan leda till fuktrelaterade skador. Observera att besiktning av byggnadens värmesystem eller värmepumpen inte har ingått i uppdraget.

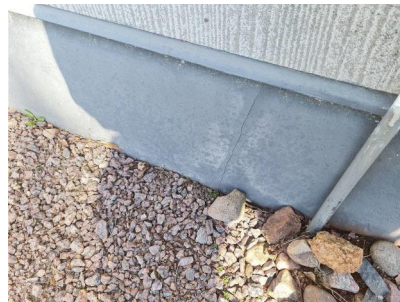
Sprickor finns i sockel.

Dessa bedöms inte ha lett till bakomliggande skador.

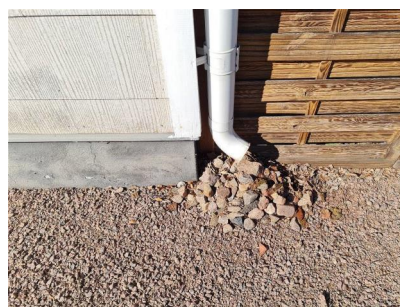
Stuprör avslutas nära husliv.

Stuprör som avslutas intill husliv (ovan mark) kan medföra en ökad fuktbelastning på grundmur/sockel med fuktrelaterade skador som följd.

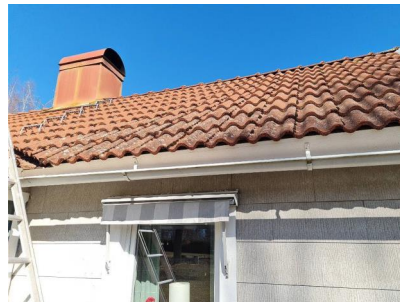
Hängrännan är placerad långt ner på takfotsbrädan.

Rännkrok är glest monterade.

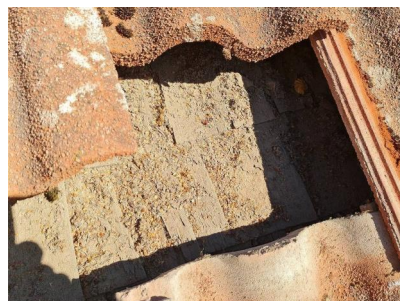
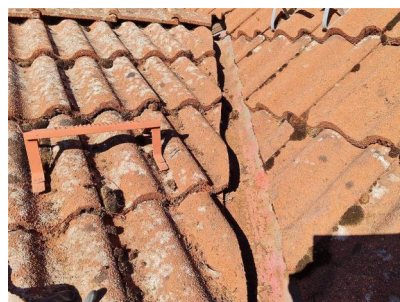
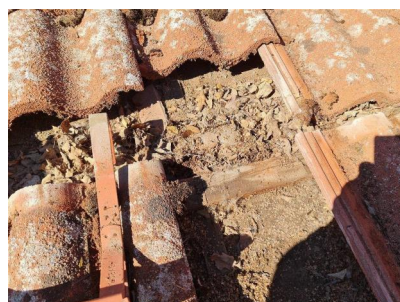
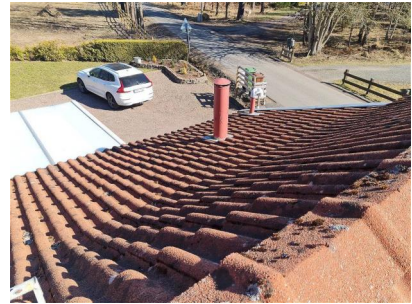
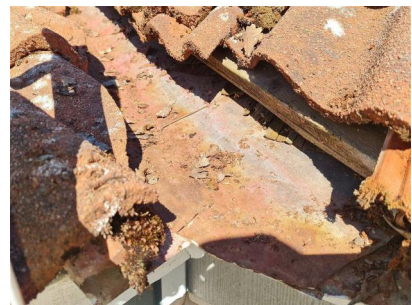
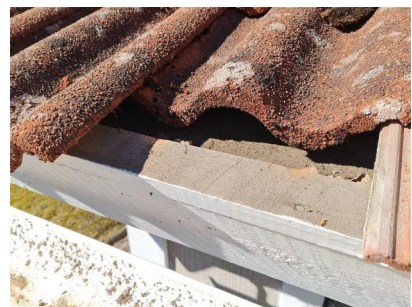
Yttertaket är äldre.

Underlagstaket består av "stickespån"

På tillbyggnader är det råspont och papp.

Äldre rostiga rännalsplåtar utan "uppvik" träläkt ligger i rännalar.

Takfotsbrädan når upp över underlagstaket, vilket gör att vatten som eventuellt rinner under takpannorna stannar mot takfotsbrädan.

Takpannor, plåtdetaljer och underlagspapp har enligt vår bedömning en begränsad livslängd. Eftersom husets taktäckning är äldre har det ett minskat motstånd mot vatteninträngning. Detta i sin tur kan leda till fuktskador på träläkt och vidare ner i underliggande konstruktioner.

Övriga brister noterade ovan innebär också en ökad risk för fuktskador.

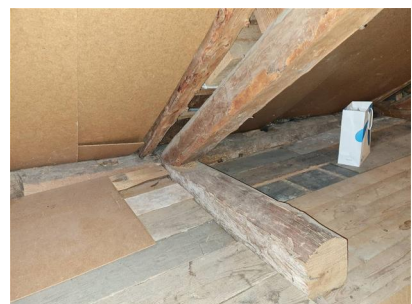
Underarm är avkapad ( gjordes vid tillbyggnad 1973) därav sättning i kökstaket

Innertaket buktar ner.

Kontakta fackman för åtgärd.

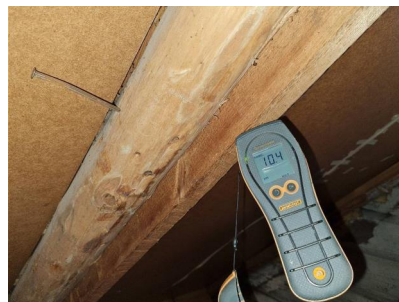
Vid kontroll av vinden uppmättes fuktvärden under kritisk fuktnivå för mikrobiell tillväxt och en normal lukt upplevdes. Fuktkvoten i underlagstak/takbjälkar uppmättes vid besiktningstillfället till ca 10 %.

Detta värde varierar dock under året beroende på årstid och utomhusklimat.

Gränsvärde är 17%

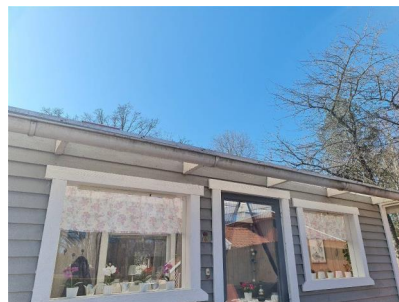
Rännkrok är glest monterade.

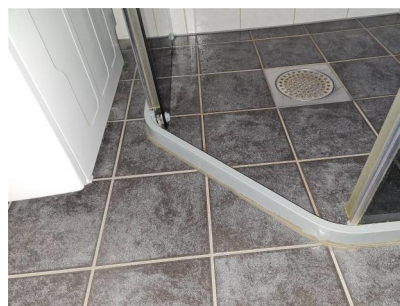
Duschsarg är högre än dörrtröskeln samt tät mot golv.

Ökad risk för fuktskador i angränsande rum.
