# Besiktningsprotokoll

Anticimex Försäkringsbesiktning i samarbete med Fastighetsbyrån

| Fastighetsadress:<br>Ryttmästarevägen 11 | |

| Besiktningsdatum:<br>2025-04-09 | Protokollnummer:<br>68951820 |

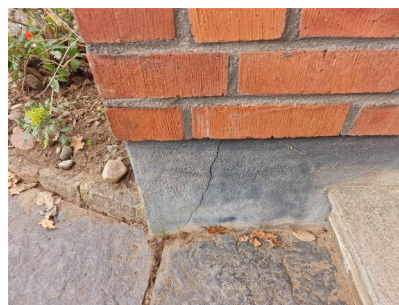
Sprickaor noteras i sockeln.

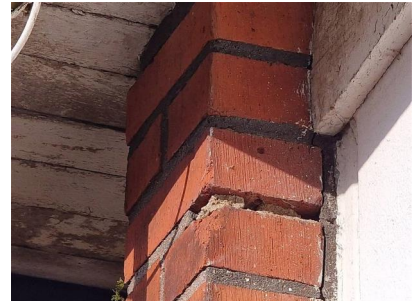
Fogsläp noteras i tegelfasaden.

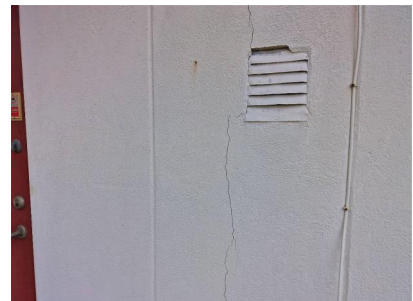
Spricka noteras lokalt i fasaden mot väster.

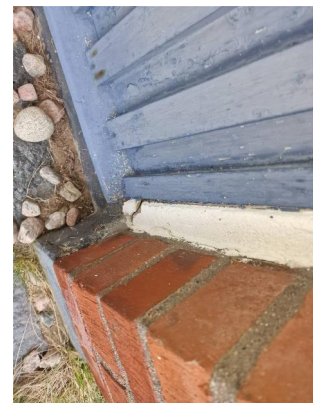
Skada noteras i fasaden vid uteplats.

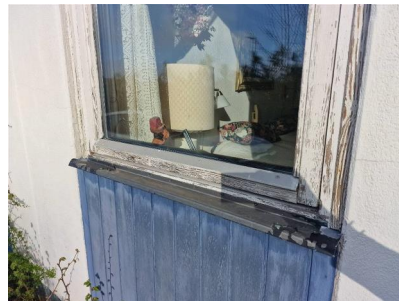
Fönster och fönsterbleck är bitvis i behov av målning och underhåll.

När träkonstruktioner är i behov av målning/underhåll risker de, samt omkringliggande konstruktioner att drabbas av fuktrelaterade skador på grund av sämre vattenavvisande förmåga.

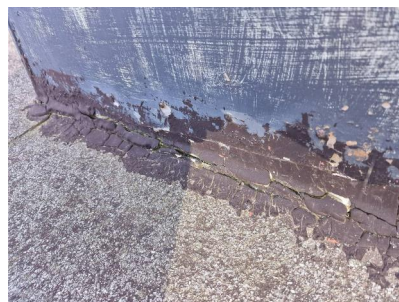
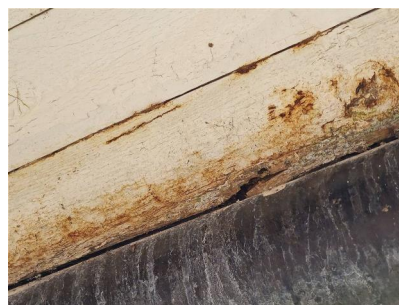
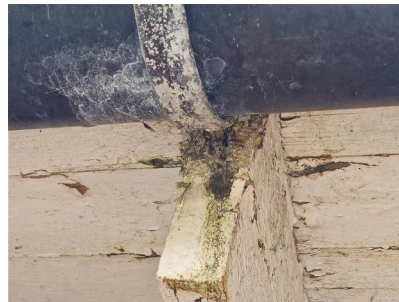
Takpappen är äldre.

Sprickor noteras vid tätning mot skorstenen.

Färgsläpp och rostangrepp noteras från/på plåtarbeten.

Färgsläp noteras från vindskivor.

Rötskador noteras i råsponten och i taktassar intill hängrännan mot norr.

Tätskiktet på ett platt/låglutande tak har enligt vår bedömning en begränsad livslängd. Eftersom takpappen är äldre har det ett minskat motstånd mot vattengenomträngning. Detta i sin tur kan leda till att takkonstruktionen drabbas av fuktskador.

Det rekommenderas att kontakt tas med fackman för kontroll av orsak och omfattning samt bedömning av eventuella åtgärder.

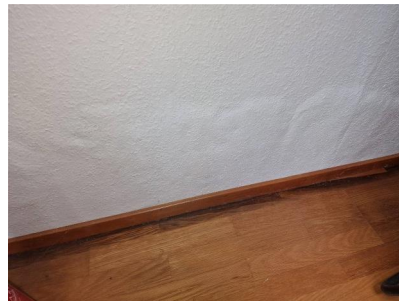
Missfärgningar i golvet och formförändringar noteras på vägg mot dusch/wc.

Vid fuktindikering i området kunde förjöda fuktindikationer påvisas.

För att utreda orsaken till och omfattningen av detta rekommenderas att en fördjupad undersökning utförs.

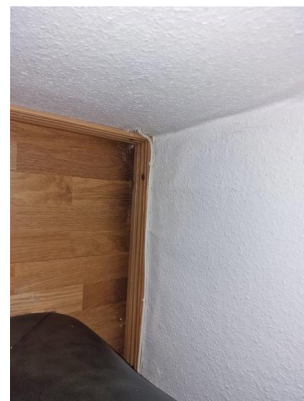
Missfärgningar i golvet och formförändringar noteras på yttervägg mot väster.

Vid fuktindikering i området kunde förjöda fuktindikationer påvisas.

För att utreda orsaken till och omfattningen av detta rekommenderas att en fördjupad undersökning utförs.
