# Besiktningsprotokoll

| Fastighetsbeteckning:<br>Korsängen 28:11 | |
| Fastighetsadress:<br>Gräsgatan 25 | |

| Besiktningsdatum:<br>2025-04-07 | Protokollnummer:<br>68946514 |

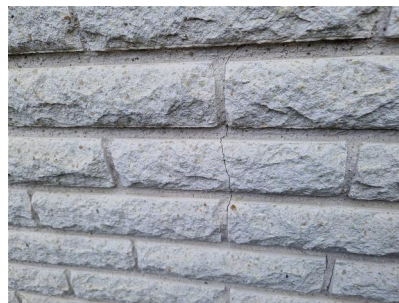
Sprickor finns i tegelfasaden.

Dessa bedöms inte ha lett till bakomliggande skador.

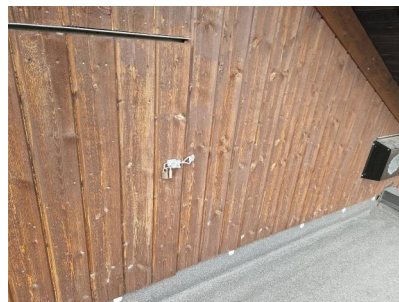
Fasadpanel på gavelspets mest utsatt för sol är i begynnande underhållsbehov.

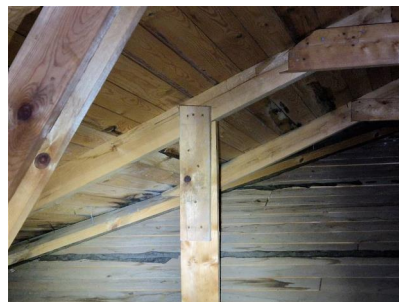
Äldre fuktfläckar noterades lokalt på underlagstaket.

Dessa bedöms ha uppstått innan takomläggningen.

Vid kontroll av vinden uppmättes fuktvärden under kritisk fuktnivå för mikrobiell tillväxt och en normal lukt upplevdes. Fuktkvoten i underlagstak/takbjälkar uppmättes till 9 %.

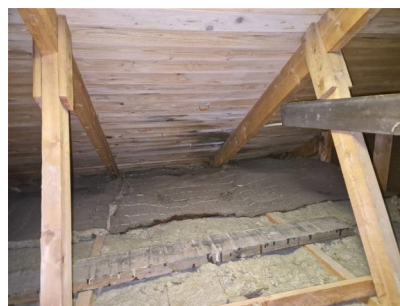
Äldre missfärgning förekommer på underlagstak.

Bedöms ha uppstått innan takomläggningen.

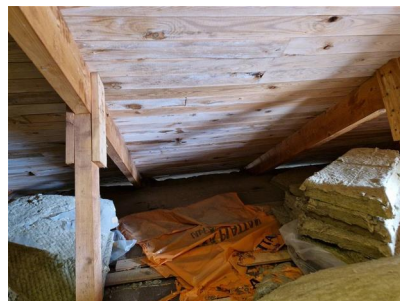
Mindre mikrobiell påväxt noterades på underlagstaket lokalt till höger vid inträde till vind.

Detta bedöms ha uppstått innan installation av ventilationssystemet och bör inte vara pågående, håll under uppsikt.

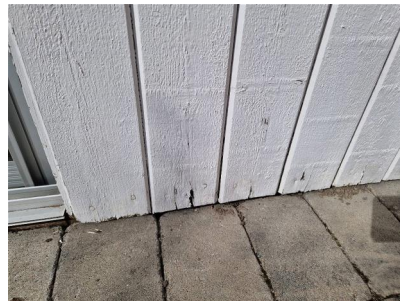
Panel på altan är i begynnande underhållsbehov.  
Mindre rötskador och sprickor förekommer sporadiskt i ändträ.

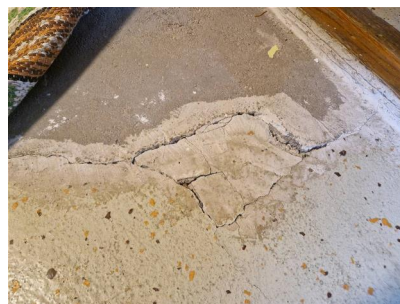
Sprickor/skada förekommer i betonggolv.

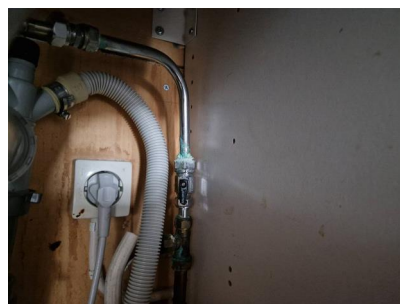
Ärgning förekommer på koppling på vattenledning.
