# Besiktningsprotokoll

Anticimex Försäkringsbesiktning i samarbete med Fastighetsbyrån

| Fastighetsadress:<br>Ugglegatan 11 | |

| Besiktningsdatum:<br>2025-04-10 | Protokollnummer:<br>68957302 |

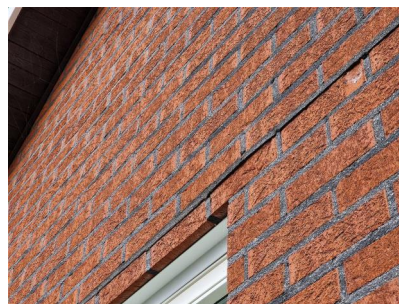
- Lokalt fogsläpp finns i tegelfasaden.

Detta kan leda till fukt- och frysskador i konstruktionen.

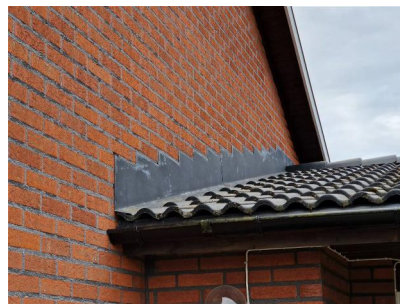
- Äldre plåtdetaljer på yttertaket är inte utbytta lokalt i samband med takrenoveringen.

Detta kan leda till fuktskador i bakomliggande konstruktioner.

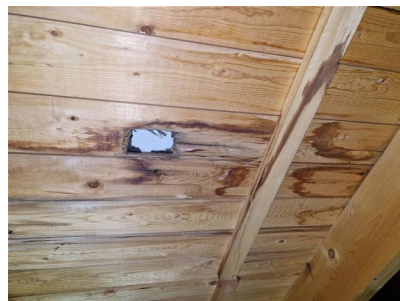
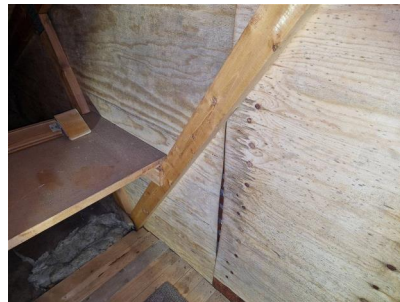
- Underlagstaket och gavelskivor har äldre fuktfläckar.

Noterade fuktfläckar bedöms ha uppstått innan takomläggningen.

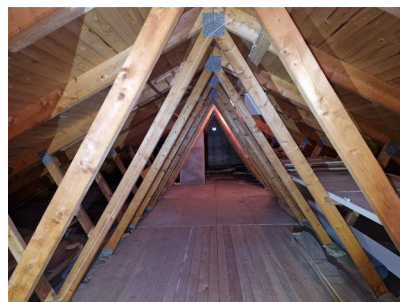
- Vid kontroll av vinden uppmättes fuktvärden under kritisk fuktnivå för mikrobiell tillväxt och en normal lukt upplevdes. Fuktkvoten i underlagstak/takbjälkar uppmättes vid besiktningstillfället till ca 9 %.
- Detta värde varierar dock under året beroende på årstid och utomhusklimat.

Det finns risk för mikrobiell tillväxt om den relativa fuktigheten (RF) i den omgivande luften är över 75 %. I furuvirke motsvarar det en fuktkvot (FK) på 17 %.

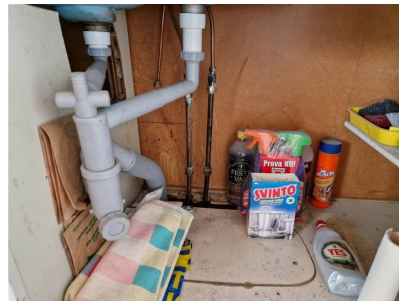
- Fuktskydd saknas under kyl/frys och i diskbänkskåp.

Utan fuktskydd är det svårt att upptäcka läckage. Vatten kan då tränga in i omkringliggande konstruktioner och orsaka fuktskador.

För att upptäcka eventuella läckage, installera ett fuktskydd.

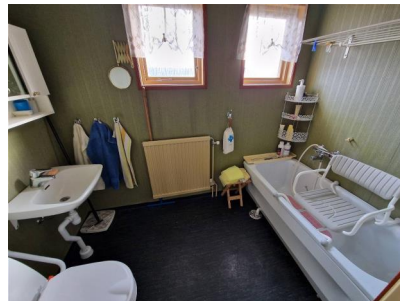
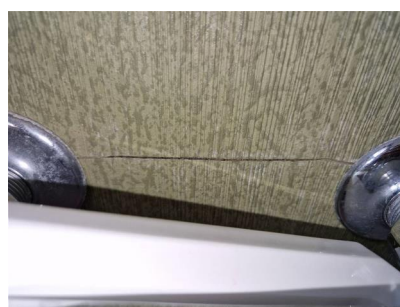
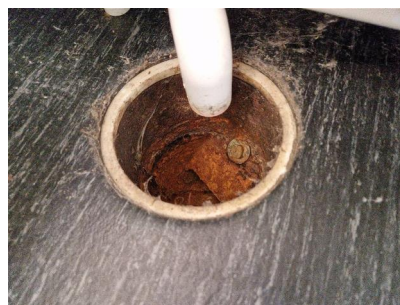
- Badrummet har äldre ytskikt med lokala mattsläpp och otätheter.
- Golvbrunnen är gjord av gjutjärn.
- Rör genomföring finns i golv.
- Fönster är olämpligt placerat.
- Fuktindikering utan anmärkning vid besiktningstillfället.
- Installation av duschkabin rekommenderas tills vidare.

Utrymmet är äldre, har passerat tiden för sin tekniska livslängd och har noterade brister.

Renovering av utrymmet rekommenderas. Kontakta en behörig våtrumsentreprenör för en renovering. I samband med renoveringen bör omkringliggande konstruktioner kontrolleras för att upptäcka eventuella följdskador.

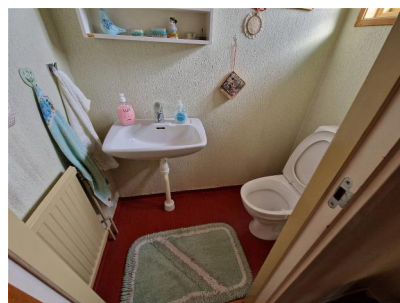
- Toalettutrymmet har äldre ytskikt.

Eftersom funktionen, som innebär att ytskiktet ska vara vattentätt, kan vara nedsatt finns en ökad risk att vatten tränger igenom ytskiktet med vattenskador i omkringliggande konstruktioner som följd.

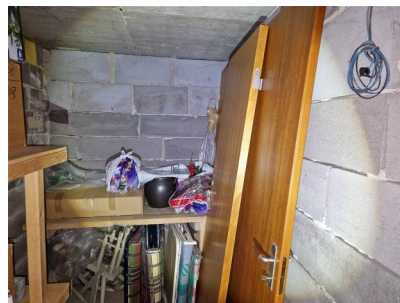
- Blå lättbetong finns i byggnaden.

Denna typ av lättbetong är i vissa fall radonhaltig.

Vi rekommenderar en radonmätning eller att du kontrollerar om radonmätning har genomförts tidigare.

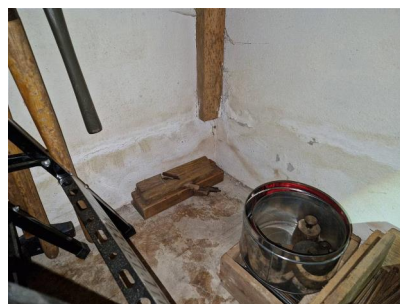
- Utvändigt fuktskydd (dränering) är äldre.
- Lokala missfärgningar, färgsläpp och sprickor finns.

Eftersom källarens utvändiga fuktskydd (dagvattenssystem, dräneringssystem samt källarytterväggarnas utvändiga fuktskydd) är äldre, så kan systemet ha nedsatt funktion. Detta ökar risken för mer omfattande invändiga fuktskador i källaren.

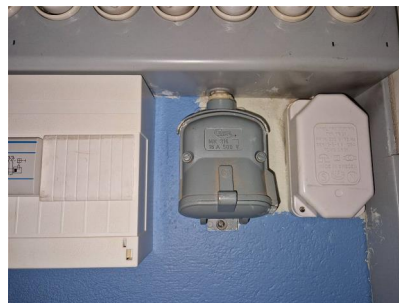
- 3-fasuttag i metall finns i utrymmet.

Denna typ av uttag tillverkas inte längre då de anses medföra en stor risk för personskada.

Kontakta en elektriker för kontroll och åtgärd.

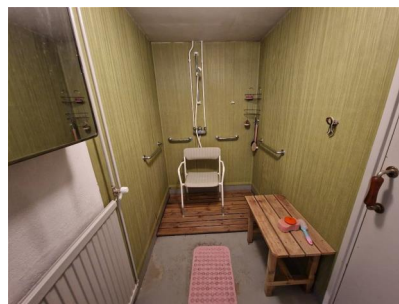
- Källarvägg har tät ytskikt direkt på grundmur.

På insidan av källarväggarna finns täta ytskikt. På grund av naturlig fuktpåverkan från mark riskerar ytskiktet att släppa från underlaget. Ytskiktet riskerar dessutom att få mikrobiella skador (angrepp av mikroorganismer) som kan leda till att mikrobiell lukt sprids till boendemiljön.

- Installation av duschkabin rekommenderas tillsvidare.

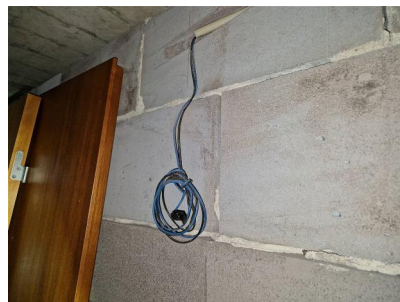
Sladdar med bristfälligt beröringsskydd finns på vägg.

(Ström är påkopplad)

Montera ordentligt beröringsskydd.
