# Besiktningsprotokoll

Anticimex Försäkringsbesiktning i samarbete med Fastighetsbyrån

| Fastighetsbeteckning:<br>Märsön 3:230 | |

| Besiktningsdatum:<br>2025-04-03 | Protokollnummer:<br>68941302 |

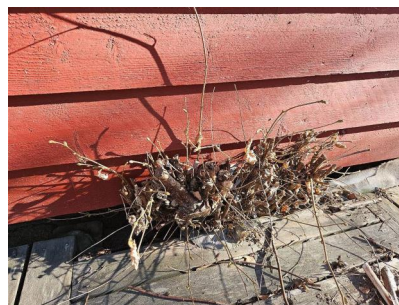
Lokalt mindre växtlighet i anslutning till byggnaden.

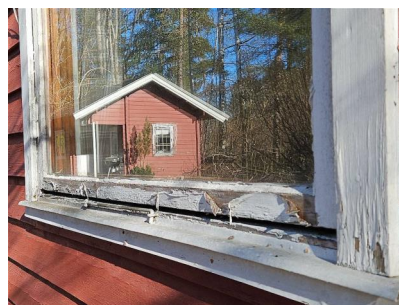
Fönster är i behov av målning/underhåll.

Fönsterbågar och fönsterkarmar där målningsbehov finns riskerar att få fukt- och rötskador på grund av sämre vattenavvisande förmåga.

För att öka livslängden på fönster rekommenderas målning och underhåll.

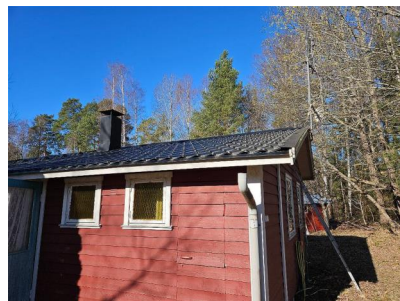
Hängränna saknas till största delen på huset.

När hängrännor saknas utsätts fasad och grund för ökad fuktbelastning, vilket i sin tur kan leda till fuktskador i bakomliggande konstruktioner.

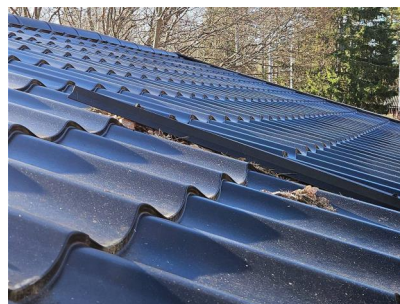
Lokalt bristfälligt plåtbeslag.

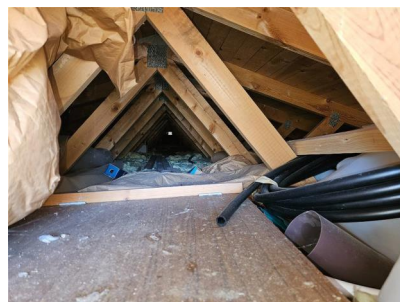
Vindsutrymmet saknar landgångar.

Vindsutrymmet kunde inte besiktas i sin helhet eftersom landgångar saknas.

Av vad som syns från luckan finns inget avvikande att notera.

Fuktkvoten uppmättes till 11% i underlagstaket.

Vi rekommenderar en kompletterande besiktning om landgång monterats.

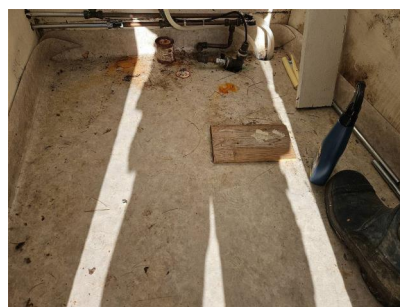
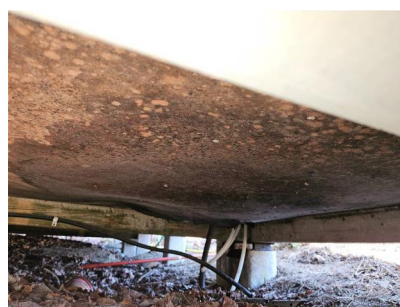
Det finns en fuktskada som är uppkommen i förrådsutrymme med varmvattenberedare. Orsaken kan vara kondens från rörledningar, men kan även beror på läckage från rörledningar. Detta bör utredas vidare i syfte att klarlägga orsaken samt omfattningen av följdskadorna.

Fuktskada i golv.

En fördjupad undersökning rekommenderas för att bedöma orsak och omfattning.

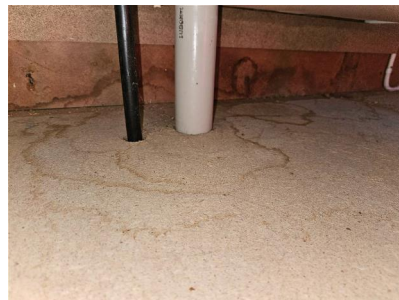
Fuktskydd finns inte i diskbänkskåp.

Spår av tidigare fuktpåverkan lokalt på golvet/ väggen.

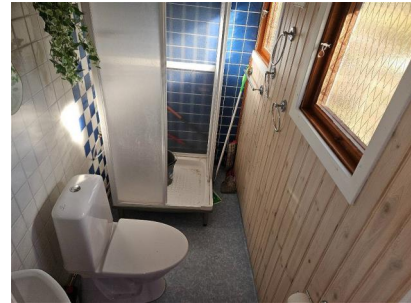
Förhöjd fuktindikation noterades i utrymmet.

Se kopplingen/ sambandet med fuktskadan i förråd som angränsar till duschutrymmet.

En fördjupad undersökning rekommenderas för att bedöma orsak och omfattning.

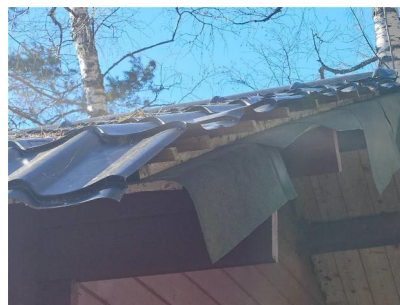
Vindskivor saknas delvis.

Fotplåt finns inte.

Mindre tryckmärken på plåttaket.

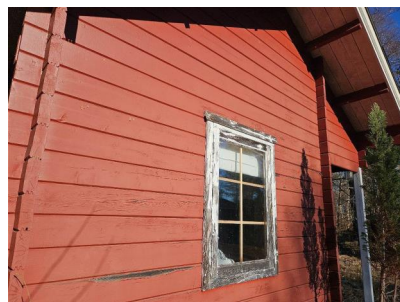
Fasadpanelen är lokalt i behov av målning/underhåll. ( Östergaveln )

Fasadbeklädnad och träkonstruktioner där målningsbehov finns riskerar att få fukt- och rötskador på grund av sämre vattenavvisande förmåga. För att öka livslängden på fasadbeklädnaden rekommenderas målning och underhåll.

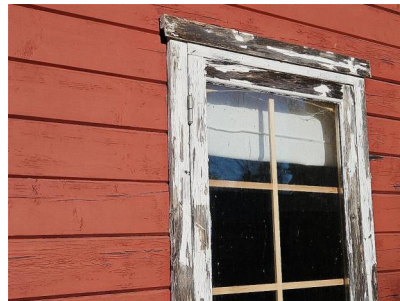
Delvis endast grundmålade.  
Färgsläpp förekommer.

Målning rekommenderas.

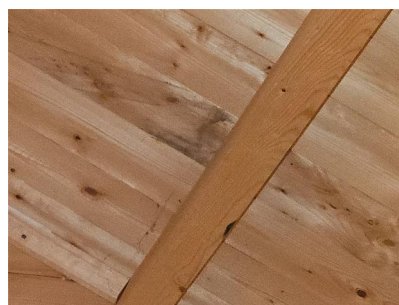
Lokalt mindre blånad på underlagstaket.
