# Besiktningsprotokoll

Anticimex Försäkringsbesiktning i samarbete med Fastighetsbyrån

| Fastighetsadress:<br>Fjärås Eneväg 5 | |

| Besiktningsdatum:<br>2025-04-09 | Protokollnummer:<br>68957570 |

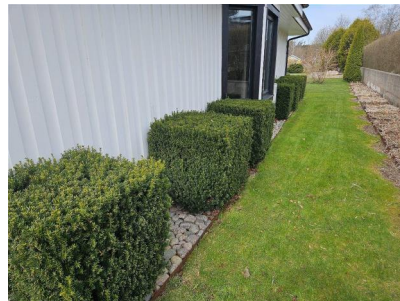
Växter finns lokalt i anslutning till byggnaden.

När det finns rabatter och växter nära byggnaden finns risk att fukt stannar kvar i väggarna. Detta kan i sin tur orsaka invändiga fuktskador. Växternas rötter kan också skada grundmuren och sätta dräneringsledningen ur funktion.

Området närmast huset rekommenderas att vara fritt från växtlighet.

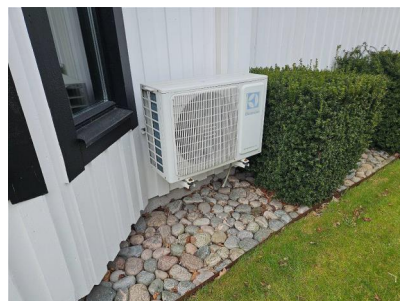
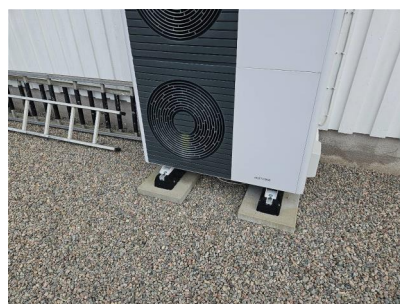
Kondensvatten från luftvärmepumpens utedel leds inte bort från husgrunden.

Detta medför ökad risk för att vatten tränger in i anslutande konstruktioner, vilket i sin tur kan leda till fuktrelaterade skador. Observera att besiktning av byggnadens värmesystem eller värmepumpen inte har ingått i uppdraget.

Observera att luft/luftvärmepumpen inte är i drift för närvarande.

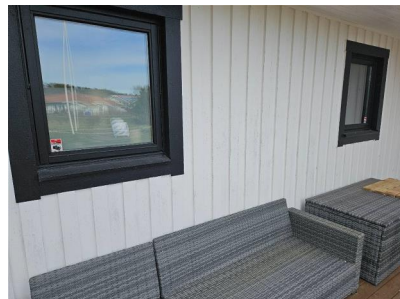
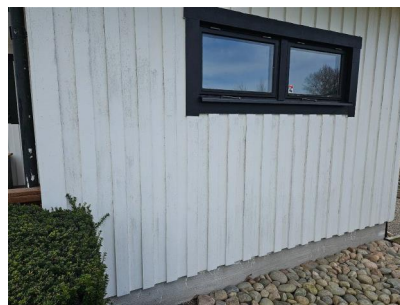
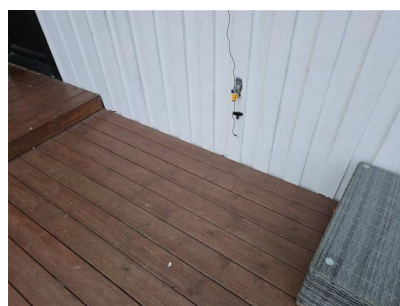
Fasadpanelen är i behov av målning/underhåll.

Fasadbeklädnad och träkonstruktioner där målningsbehov finns riskerar att få fukt- och rötskador på grund av sämre vattenavvisande förmåga. För att öka livslängden på fasadbeklädnaden rekommenderas målning och underhåll.

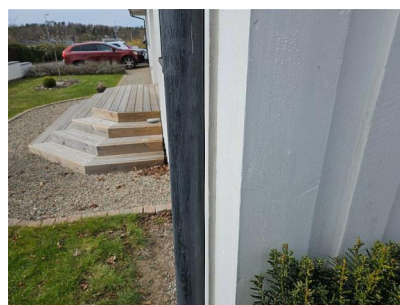
Fals på stuprör vänd mot fasad.

Falsen på stuprören kan med fördel vändas ut från fasaden för att lättare se om röret blivit skadat efter vinterns påfrestningar samt för att undvika skador på fasad vid ett eventuellt läckage.

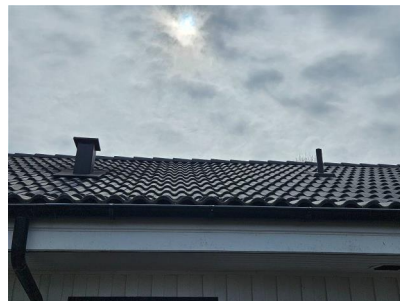
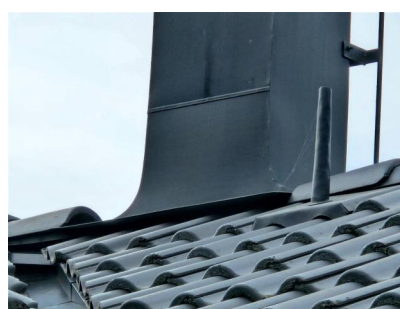
Äldre plåtdetaljer på yttertaket är inte utbytta i samband med takrenoveringen.

Detta kan leda till fuktskador i bakomliggande konstruktioner.

Kontakta en plåtslagare för kontroll och åtgärd.

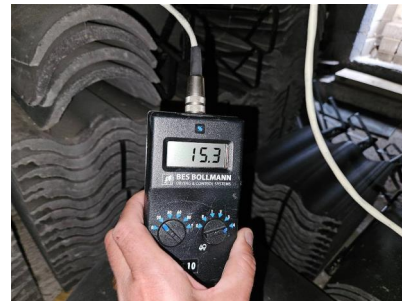
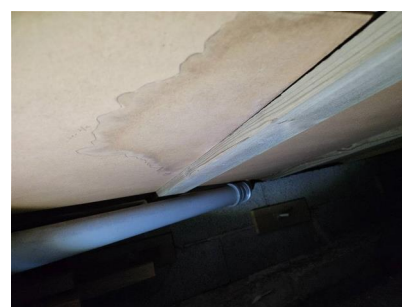
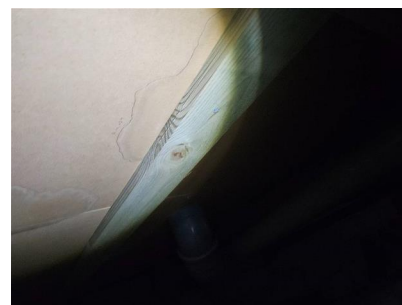
Vid kontroll av krypgrunden har fuktvärden under kritisk fuktnivå för mikrobiell tillväxt uppmätts. Ingen avvikande lukt känns i utrymmet, dock finns mindre mikrobiell påväxt på bjälklagets undersida.

Risk för mikrobiell tillväxt föreligger om den relativa fuktigheten (RF) i den omgivande luften är över 75 % vilket i furuvirke motsvarar en fuktkvot (FK) på 17 %.

Fuktkvoten uppmättes till 15,3 % FK.

Den upptäckta mikrobiella påväxten på bjälklagets undersida indikerar att grunden under delar av året är så pass fuktig att mikroorganismer utvecklas. Detta kan i sin tur leda till rötskador i konstruktionen. För att undvika detta så måste krypgrundens klimat bli torrare.

Vidare finns äldre fuktmarkeringar i blindbottensklor som bedöms vara sedan tiden före ovanliggande renoveringar.

Läs Anticimex faktablad om uteluftsventilerade krypgrunder för tips och råd.

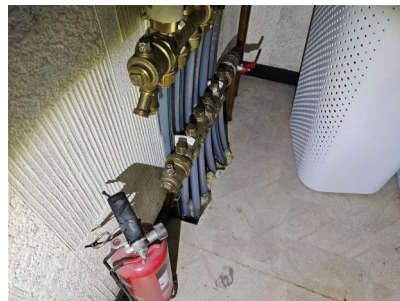
Rörslits saknar vattentät botten.

En rörslits ska ha en vattentät botten och vara försedd med skvallerrör. När det saknas ökar risken för att ett läckage inte upptäcks i tid. Det kan leda till fuktskador i omkringliggande konstruktioner.
