**Fastighetsuppgifter**

Nors-Åstorp 3:89

Lönnvägen 3

## Bilaga 1 för kontroll av valda konstruktioner

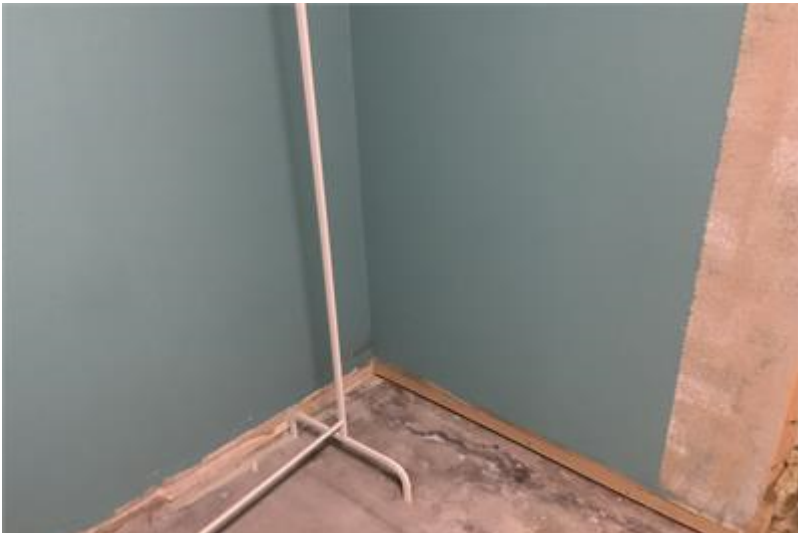
| Byggnadsdel | Uterglad vägg i förråd 2 |

| Konstruktionsdel | Träsyll |
| Konstruktionsuppbyggnad | Betong - Träsyll |

Fuktkvoten uppmättes till 16% FK. Det kritiska gränsvärdet för mikrobiell tillväxt brukar anges till ca 17% fuktkvot (FK).

Fuktkvoten är under gränsvärdet för mikrobiell påväxt. Notera att stickprovsmässig undersökning är utförd samt att mätvärden normalt sett kan variera över årstiderna. För att säkert fastställa konstruktionens kondition och fuktstatus måste en mer omfattande undersökning utföras.
