# Besiktningsprotokoll

Anticimex Försäkringsbesiktning i samarbete med Fastighetsbyrån

| Fastighetsadress:<br>Björkhult 8 | |

| Besiktningsdatum:<br>2025-04-11 | Protokollnummer:<br>68939980 |

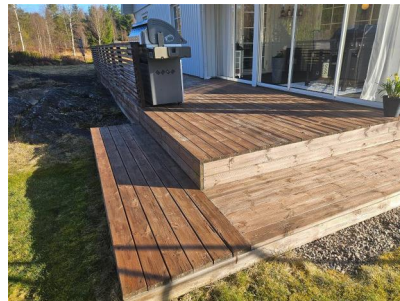
Altanernas trall är i behov av tvätt och underhåll, var vid vissa trallbrädor på baksidas altan är i sämre skick och bör op sikt bytas ut.

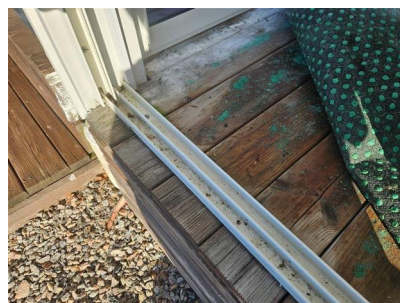
Trall i utrymmet sticker ut under golvskenen till skjutglaspartiet vid ena sidan.

Även om detta inte bedöms kunna leda till skador kan detta medföra mattan intill skenan fuktas och blir blöt vid kraftiga regn.

För att undvika detta man passande plåtarbete monteras för att skydda trallens ändar.

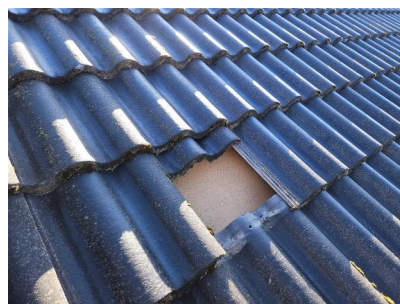
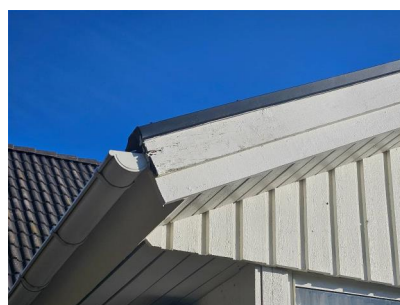
Underlagstaket består av träfiberskivor utan yttre täckning av papp, delar av taket har viss påväxt av mossor samt att yttre pannrader är inte förankrade.

Eftersom underlagstaket består av träfiberskivor utan yttre täckning av papp, finns det en ökad risk för att träfiberskivorna drabbas av fuktskador om yttertaket inte håller tätt eller pannor spricker, vilket i förlängningen kan leda till fuktskador i underliggande konstruktioner.

Vidare noterades att en av vindskivorna är i sämre skick och bör bytas ut.

För att säkra takets livslängd och minska risken för läckage bör man se till mossan behandlas och att taket hålls under årlig/regelbundet uppsikt för att upptäcka eventuella trasiga takpannor i tid.

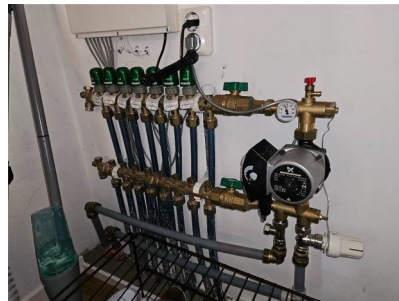
Vid fördelarcentral hur husets golvvärme som är i utrymmets garderob utan läckage indikering eller vattentät botten

En rörslits ska ha en vattentät botten och vara försedd med skvallerrör. När det saknas ökar risken för att ett läckage inte upptäcks i tid. Det kan leda till fuktskador i omkringliggande konstruktioner.

För att minska risken för skador bör man överväga att installera ett läckagelarm.

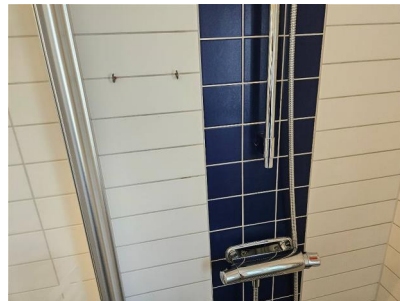
Det finns två monterades skruvade krokar i duschväggen samt att det finns rör och elgenomföringar i väggen under badkarets kant. Vid fuktindikering noterades inga avvikelser.

Detta medför en ökad risk för att tätskikten inte håller tätt, vi de berörda punkterna vilket ökar risken för fuktrelaterade skador.

Vidare noterades att handfatsavloppets anslutningsstos är placerat för nära väggen, men då golvfallet fungerar tillfredställande bedöms risken för skada som ringa.

För att minska eller undvika risken för skador bör man undvika att direkt vattenbegjuta berörda punkter.

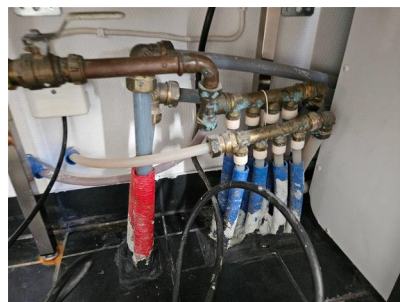
Det finns flera rörgenomföringar i golvet. Vid fuktindikering noterades inga avvikelser.

Detta medför en ökad risk för att utrymmets tätskikt inte håller tätt om golvet vattenbegjuts intill genomföringarna eller om eventuella läckage uppstår, vilket i sig kan leda till fuktrelaterades skador.

För att minska risken för skador bör man se till att golvbrunnens vattenlås rengörs regelbundet för att undvika eventuell stopp.

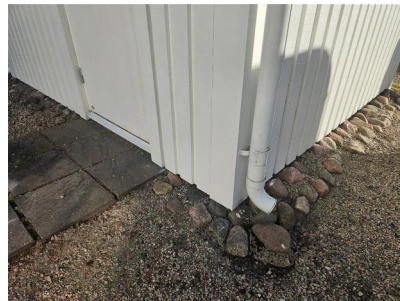
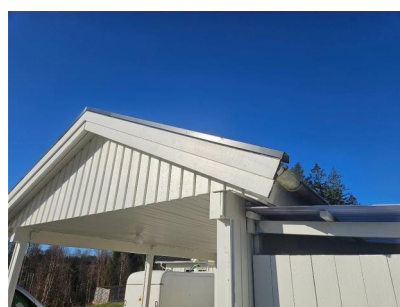
- Stuprören avslutas intill grunden
- Fasaden angränsar till marken.
- Dörr till förrådet har färgsläpp/slitage samt att tröskeln är rötskadad.
- Vissa enstaka delar av fasadpanelen och vissa vindskivor har torrsprickor och färgsläpp.

Bristerna medför en ökad risk genom sämre vattenavvisande förmåga eller en ökad fuktbelastning, vilket till viss del redan skett vid dörrens tröskel.

- Underlagstaket består av träfiberskivor utan yttre täckning av papp samt att baksidan av har viss påväxt av mossor. (Se "förklaring "Utvändigt - Tak").
- Stuprören falsar är vända mot fasaden

Se till att dörren byts ut eller lagas och kompletteras med nytt passande tröskelbleck.

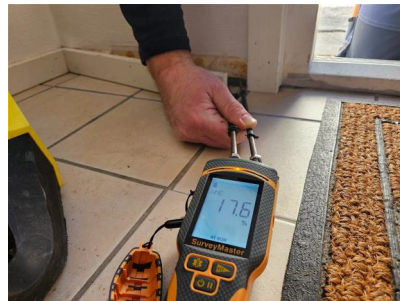
Vid kontroll av förrådets väggkonstruktioner och grundläggning noterades förhöjda fuktindikationer på golvet som talar betongplattan inte har något underliggande fuktskydd.

Vid kontroll och fuktmätning som utfördes bakom golvsockel noterades att väggsyllen ligger direkt mot betonggolvet samt att fuktkvoten uppgavs till 17,6%, vilket är strax över gränsvärdet (17%) för mikrobiell tillväxt. Inga avvikande lukter noterades vid provtagning stället.

Avsaknaden av fuktstydd under syller eller betongplattan medför en ökad risk för fuktrelaterade skador och att mikrobiell lukt kan uppstå,

En vidare byggnadsteknisk undersökning rekommenderas för att bedöma en lämpligåtgärd samt kontrollera omfattningen av det förhöjda värdet.
