**Fastighetsuppgifter**

Opalen 36

Opalgången 30

| Uppdragsnummer | A32410 |

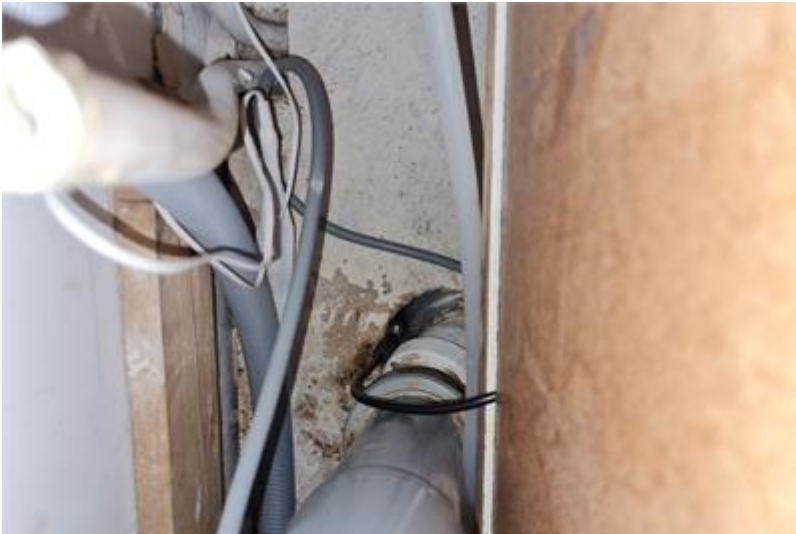
Byggnadsdel                      Uppreglat golv i kök  
Konstruktionsdel  
Konstruktionsuppbyggnad

Mätningar genomfördes vid rörgenomföring med tillträde från diskbänksskåp. Värden uppmättes till ca 35-36 % (RF).

Det kritiska gränsvärdet för mikrobiell tillväxt brukar anges till ca 70-75% relativ fuktighet (RF).

Notera att stickprovsmässig undersökning är utförd samt att mätvärden normalt sett kan variera över årstiderna. För att säkert fastställa konstruktionens kondition och fuktstatus måste en mer omfattande undersökning utföras.
