# Besiktningsprotokoll

Anticimex Försäkringsbesiktning i samarbete med Fastighetsbyrån

| Fastighetsadress:<br>Äspåsen 6 | |

| Besiktningsdatum:<br>2025-04-11 | Protokollnummer:<br>68959258 |

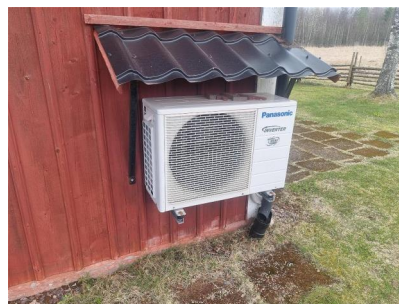
Ett visst underhåll föreligger på sockel runt huset.

Rekommendation är att samla upp kondensvatten i en balja för luft-luftvärmepumpens utedel.

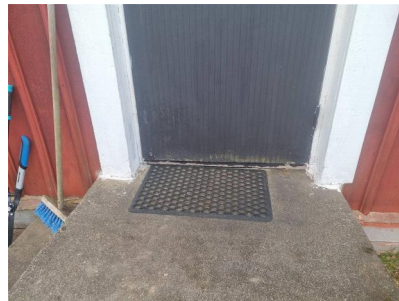
Tröskelbleck saknas under dörr.  
Samt att dörrar har ett normalt underhållsbehov.

Avsaknad av tröskelbleck medför att det finns risk för att vatten kan rinna in och orsaka fuktskador på tröskel och/eller i kringliggande vägg och bjälklag.

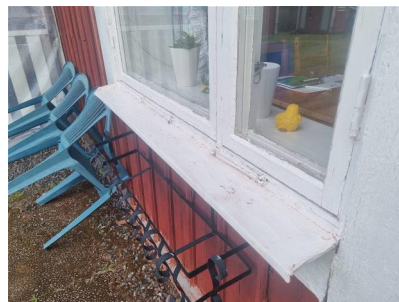
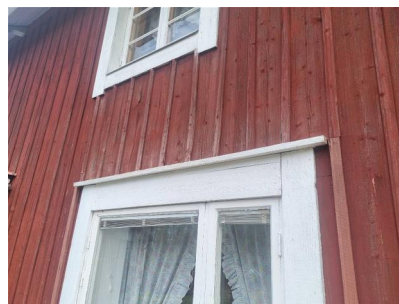
Fönster är i behov av målning/underhåll.  
Skydd över fönster består av trä mestadels.

Fönsterbågar och fönsterkarmar där målningsbehov finns riskerar att få fukt- och rötskador på grund av sämre vattenavvisande förmåga.

För att öka livslängden på fönster rekommenderas målning och underhåll. Då skydd över fönster består av trä är denna extra känslig för fuktpåverkan med risk för skador, fasadpanel ansluter även tät ned mot denna bräda.

Bra är även att säkerställa att det är tätt mellan gaveluppvig och smyg gällande plåtbleck.

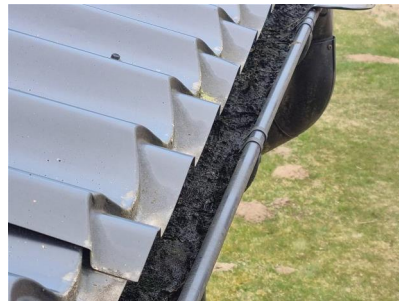
Hängrännor är skräpfyllda.

Eftersom hängrännor är fulla med skräp finns risk för fuktskador på fasad och sockel då vatten kan svämma över.

För att förhindra översvämning rekommenderas rensning av hängrännor. Något stuprör släpper även ut dagvatten på marken, rekommendation är att leda bort dagvattnet bort från grunden.

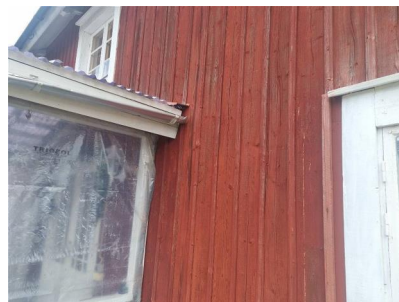
Fasadpanelen är i behov av målning/underhåll.  
Fasadpanel ansluter tätt ned mot offerbräda.

Fasadbeklädnad och träkonstruktioner där målningsbehov finns riskerar att få fukt- och rötskador på grund av sämre vattenavvisande förmåga. För att öka livslängden på fasadbeklädnaden rekommenderas målning och underhåll.

Offerbrädan är extra känsligt för fuktpåverkan med risk för skador. Även fasadpanel ansluter tätt ned mot denna. Innan nästa ommålning bör dessa delar kontrolleras, förekommer begynnande rötskador bör dessa bytas.

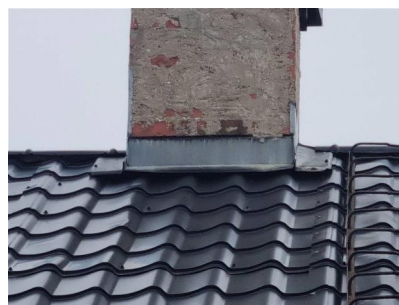
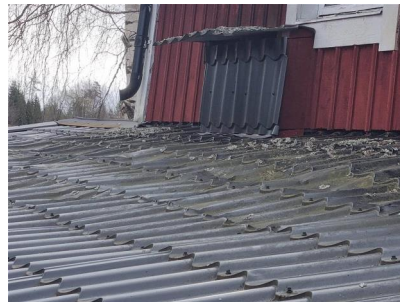
Äldre plåtdetaljer på yttertaket är inte utbytta i samband med takreoveringen.

Detta kan leda till fuktskador i bakomliggande konstruktioner.

Vid den lägre takdelen, saknas plåtanslutning mot befintlig fasad. Risk finns att fukt tränger in och orsakar skador vid ogynnsam väderlek. Anslutningsplåt vid groventrétaket är monterad mot grundbräddor och inte in under fasadpanel. Takplåten är bucklig och deformerad på denna lågdelen av taket.

Kontakta en plåtslagare för kontroll och åtgärd.

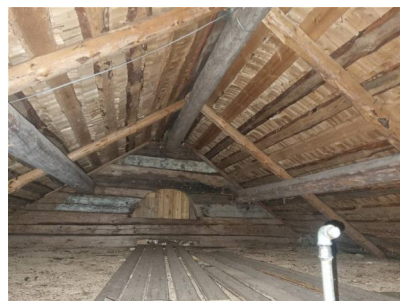
Underlagstaket består av träfiberskivor.

Eftersom underlagstaket består av träfiberskivor utan yttre täckning av papp under takbeklädnaden, finns risk vid ogynnsam väderlek att regnvatten/snö tränger in i skivskarvar med läckage på vindsutrymmet som följd. Med tiden kan även träfiberskivorna drabbas av fuktskador.

Vid kontroll av vinden uppmättes fuktvärden under kritisk fuktnivå för mikrobiell tillväxt och en normal lukt upplevdes. Fuktkvoten i underlagstak/takbjälkar uppmättes till 12 %.

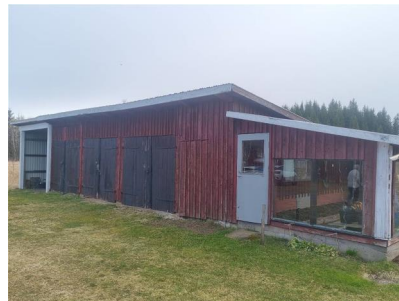
En enklare garagebyggnad med carport finns på fastigheten.

Normalt underhåll finns gällande fasad och trädetaljer.  
Som underlagstak under plåtbeklädnad består detta av ett sticketak.

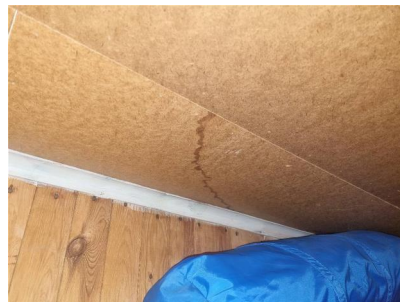
Fuktfläck noterades på vägg/takskiva.

Inga förhöjda fuktvärden uppmättes på denna missfärgning.

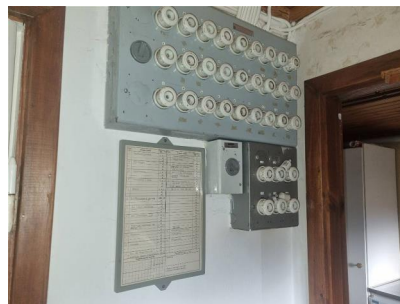
Jordfelsbrytare finns ej.

Det finns inget krav att hus byggda före år 2000 ska ha jordfelsbrytare. Jordfelsbrytaren minskar dock risken för personskador och brand orsakade av elanläggningen.

Kontakta en elektriker för kontroll och åtgärd.

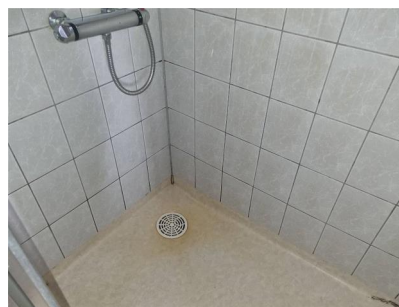
Våtutrymmet har äldre yt-/tätskikt samt äldre golvbrunn.

Eftersom funktionen, som innebär att ytskiktet/tätskiktet ska vara vattentätt, kan vara nedsatt finns en ökad risk att vatten tränger igenom ytskiktet/tätskiktet med vattenskador i omkringliggande konstruktioner som följd.

Vid en framtida renovering skall gällande branschregler följas.

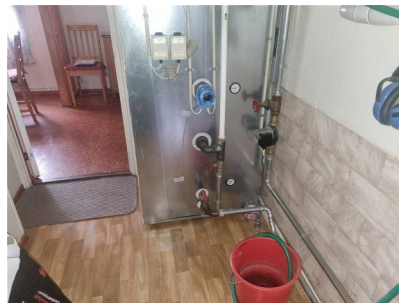
I utrymmet finns det en akumulator tank.  
golvytskikt är olämpligt i utrymmet om ett läckage skulle uppkomma.
